Investor:
Slovenské národné divadlo
Pribinova 17
819 01 Bratislava

Generálny projektant:
JFcon, s. r. o.
Družstevná 942/6
03101 Liptovský Mikuláš

PASPORTIZÁCIA TECHNICKÉHO STAVU BUDOV UMELECKO – DEKORAČNÝCH DIELNÍ SND

PASPORT TECHNICKÉHO STAVU BUDOV UMELECKO – DEKORAČNÝCH DIELNÍ SND

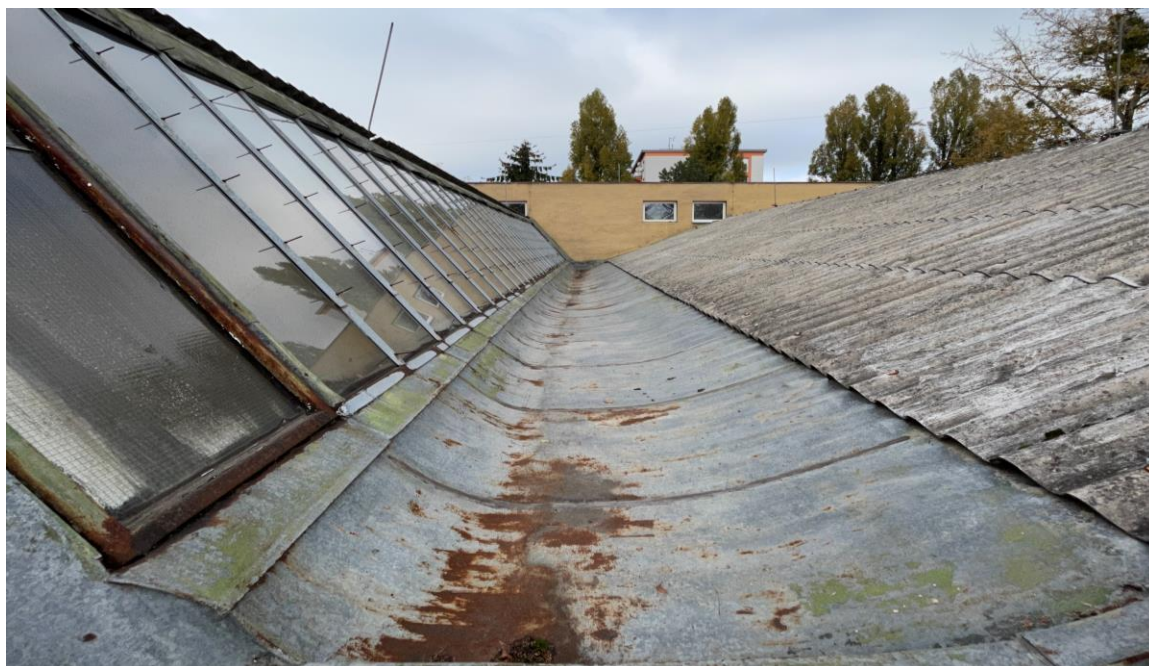
Obrázok 8: Pohľad na zdegradované okenné rámy a oplechovanie strechy

Na pohľadoch je možné vidieť oplechovanie v zlom technickom stave, značne poznačené koróziou. Oplechovanie si vyžaduje renováciu. Okenné oceľové rámy spolu so sklenou výplňou sú vo väčšej miere zdegradované. Pri pohľade na úžľabie píllovej strechy je možné vidieť zlý technický stav eternitovej krytiny a nesprávne vyspádované úžľabie, kde vznikajú kaluže stojatej vody.

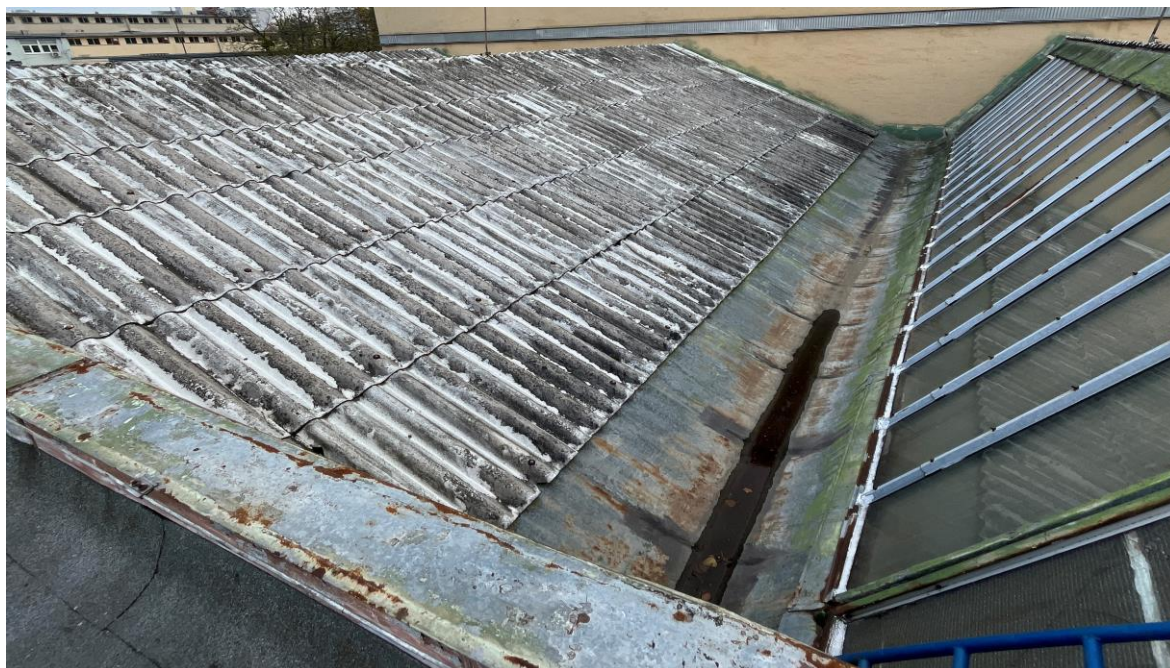
Obrázok 9: Pohľad na kaluž stojatej vody v úžľabí a zdegradované oplechovanie

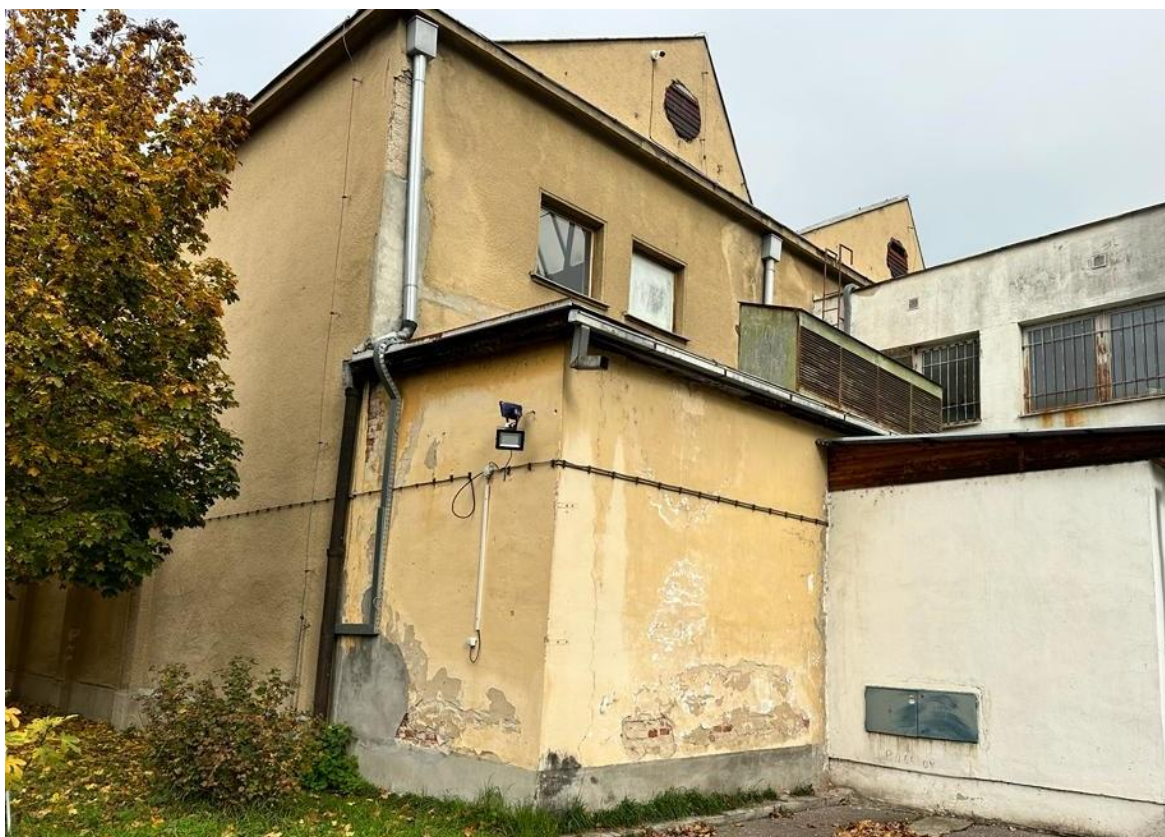
Obrázok 10: Pohľad na poškodenú časť fasády

Pri pohľade na časť budovy vidíme zjavné poškodenie omietky natoľko, že začala opadávať. Dažďová voda zo striech je odvádzaná na terén, kde spôsobuje podmáčanie stavby.

Oplechovanie a dažďové zvody sú zdegradované a vyžadujú renováciu.

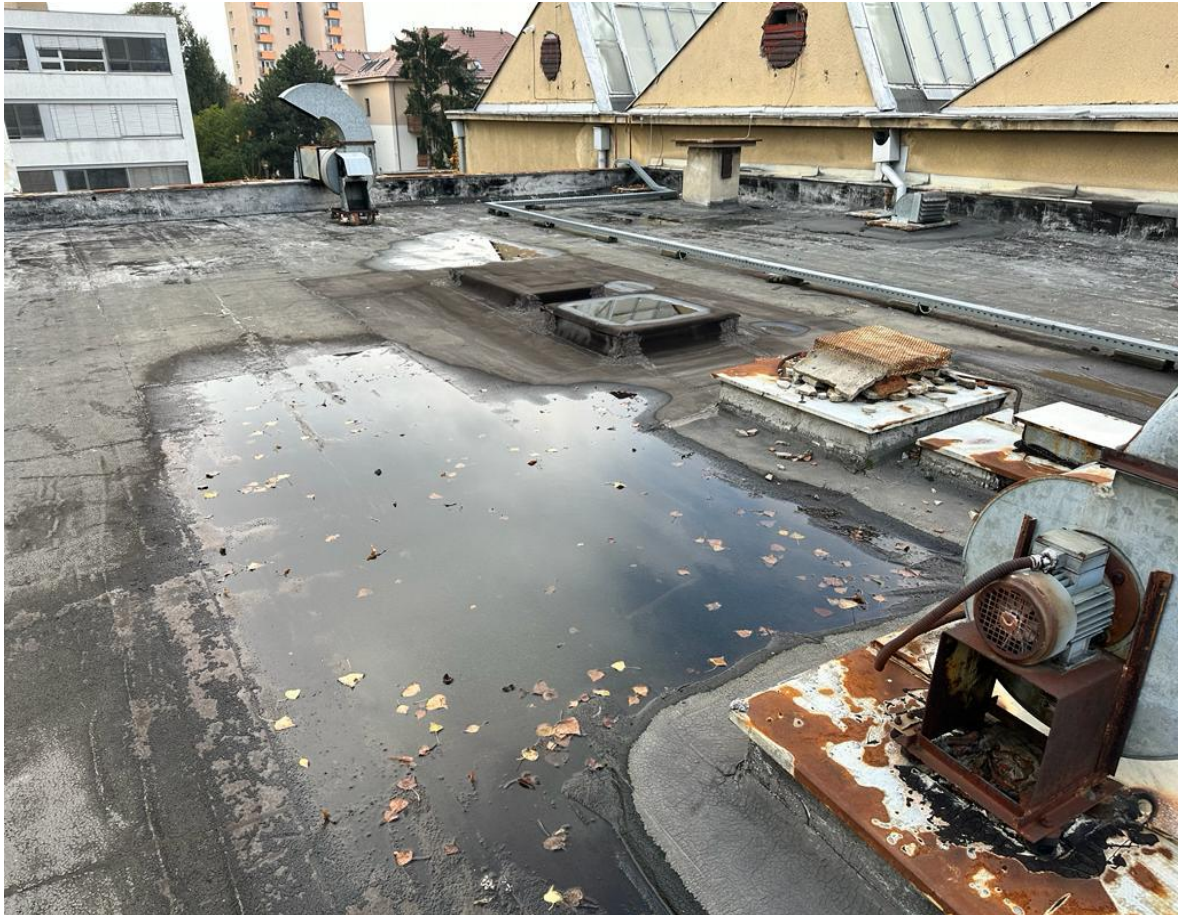
Obrázok 11: Pohľad na zaplavenú časť plochej strechy

Pri plochých strechách dochádza k upchávaniu strešných vpusti, ktoré vedú k zaplaveniu strechy. Pri zaplavenej streche hrozí migrácia vody pod poškodenú hydroizolačnú vrstvu a následne vzniká v interiéri zatekanie. Zaplavenie strechy tiež spôsobuje nesprávne vypsádovanie strechy. Oplechovanie strešných konštrukcií je značne zdegradované a vyžaduje sa renovácia oplechovania.

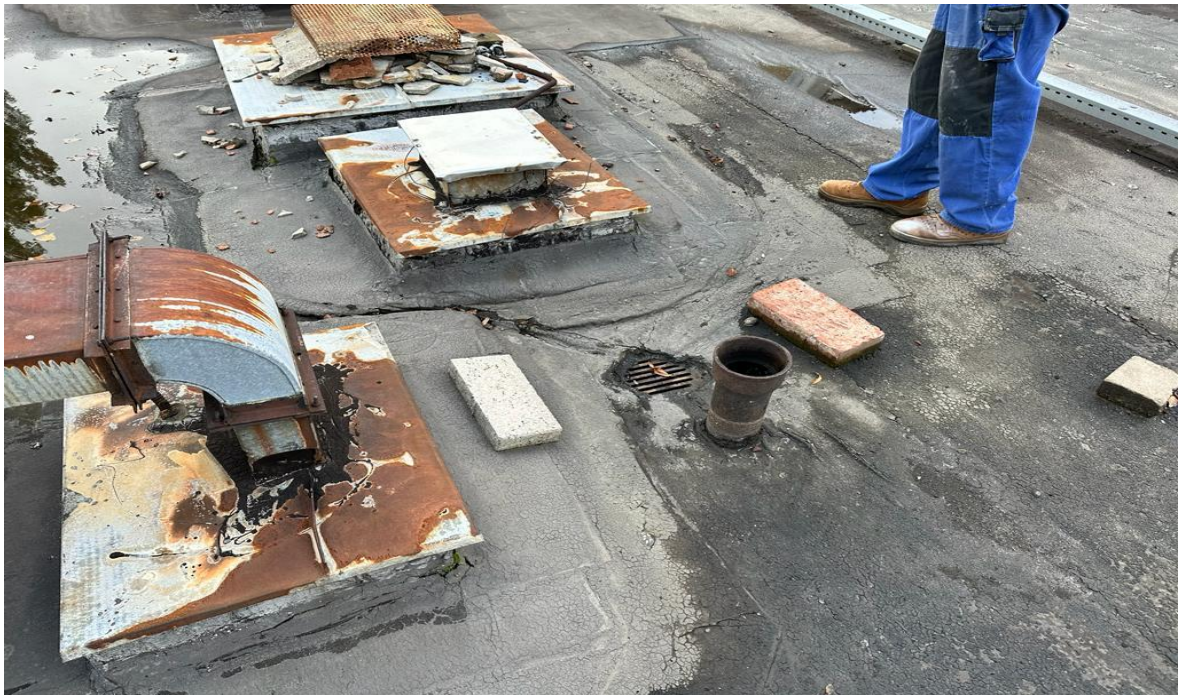
Obrázok 12: Pohľad na zdegradované časti strešnej konštrukcie

Strešné konštrukcie sú značne zdegradované. Môžeme vidieť vzniknuté praskliny a trhliny na hydroizolačnej vrstve. Taktiež je značné zdegradované oplechovanie strešných konštrukcií.

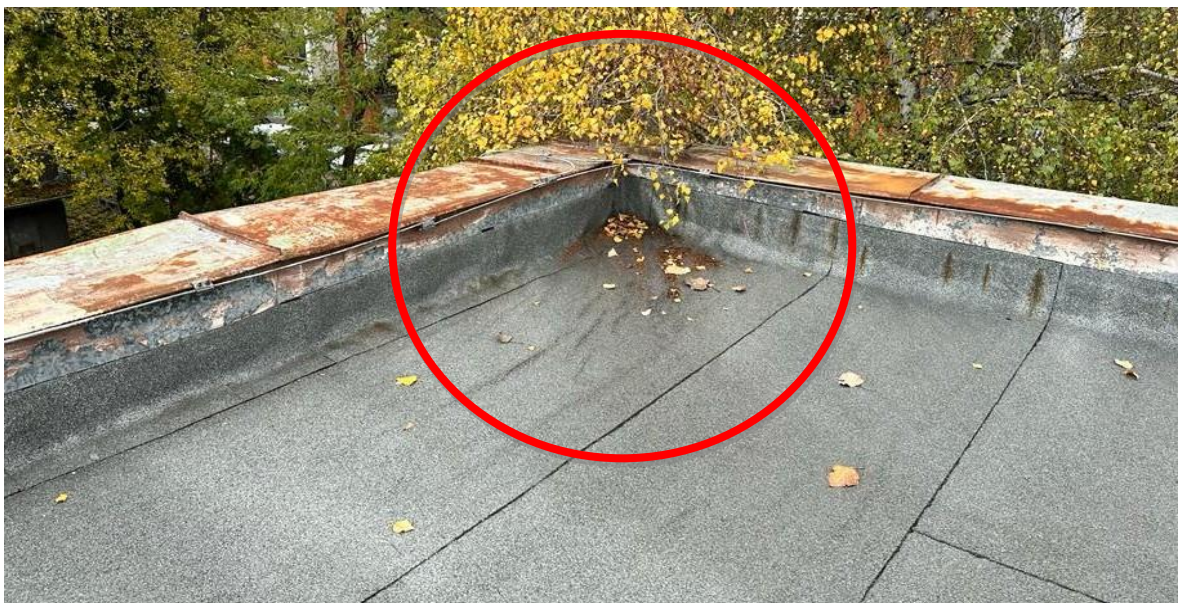
Vzhľadom na degradáciu hydroizolačného materiálu v strešnej konštrukcii, dochádza na viacero miestach k viditeľnému zatekaniu do interiéru. Pánska krajčírska dielňa, ktorá sa nachádza na 3.NP je značne poznačená viditeľnými poruchami spôsobené zatekaním strechy.

Obrázok 13: Vyznačené miesto poškodenej vrstvy strechy - exteriér

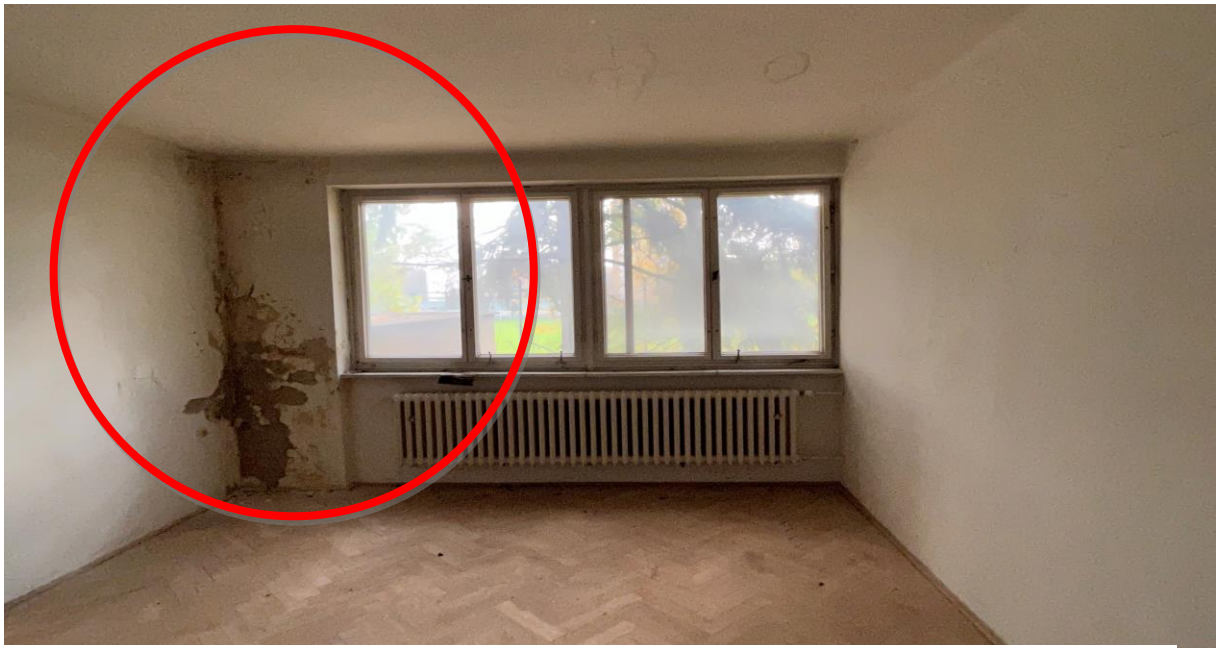
Obrázok 28: Byt správcu / obytná miestnosť s vyznačením miesta zatekania strechy

Značné poškodenie spôsobené zatekaním strechy, je viditeľné v celom interiéri. Murivo a omietka sú značne zdegradované. Poškodené sú steny a taktiež aj stropy. V interiéri môžeme vidieť zastaralé drevené výplňové konštrukcie.

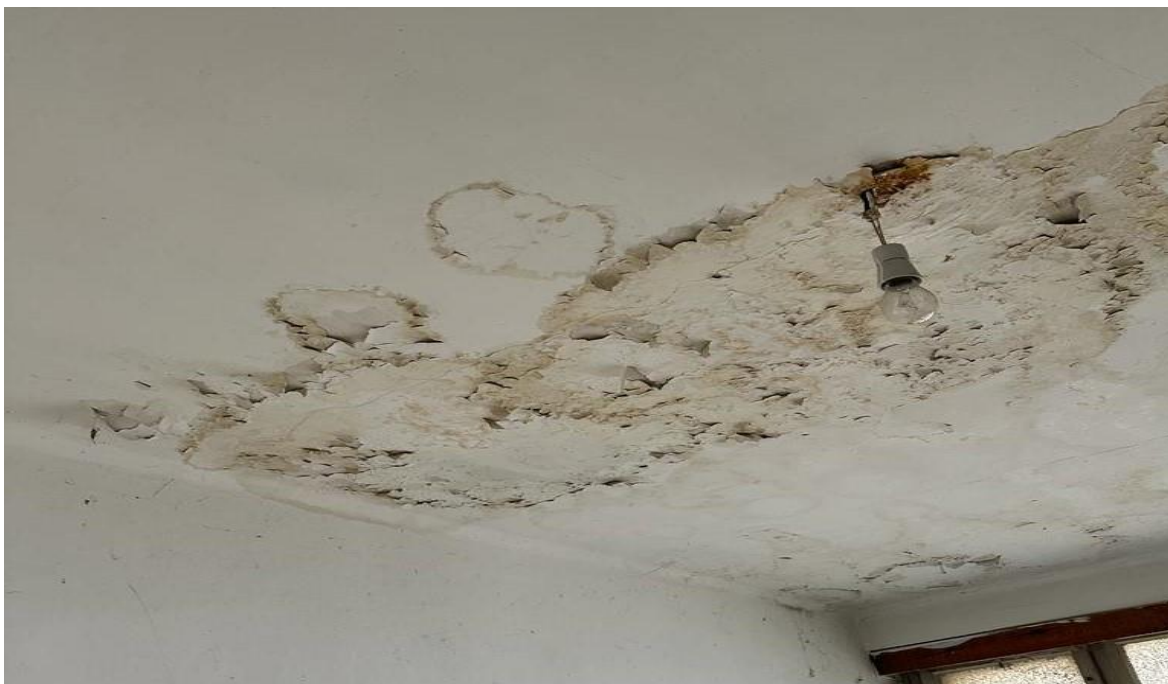
Obrázok 29: Byt správcu - porucha spôsobená zatekaním strechy

Na fotkách je vidieť značné poškodenie stropu vplyvom zatekania strechy. Enormné poškodenia je možné vidieť v celom objekte bytu správcu.

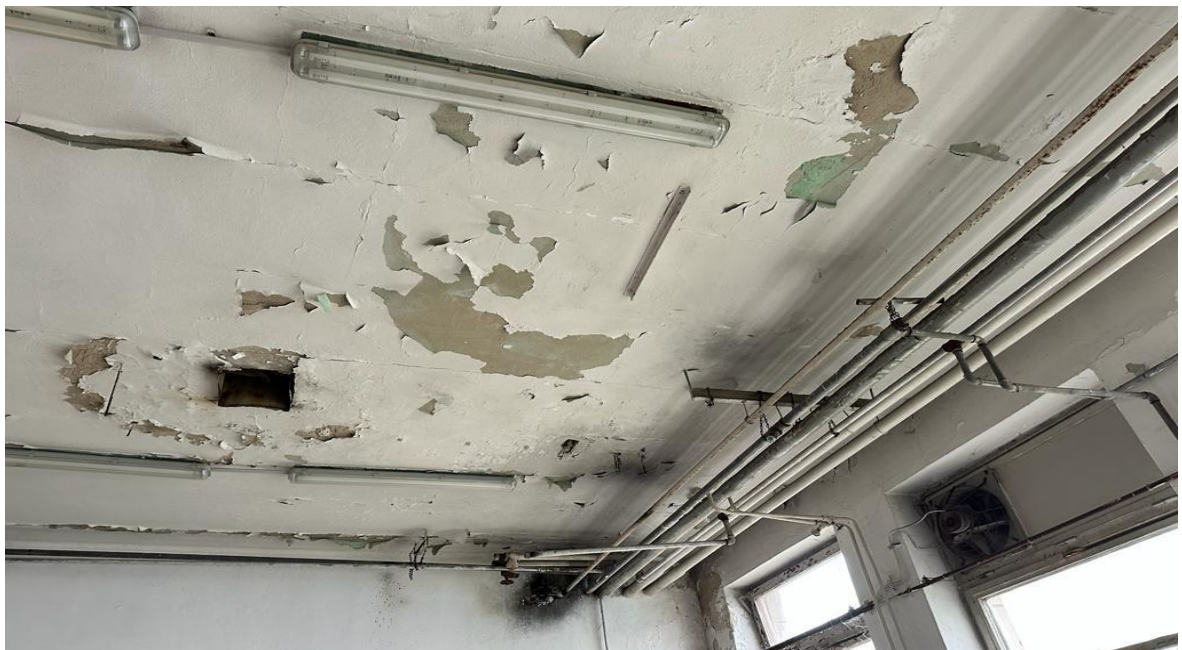
Obrázok 32: Práčovňa/sušiareň – porucha spôsobená zatekaním strechy

Interiér je poznačený viditeľnými poruchami spôsobené zatekaním strechy a kondenzáciou vodnej pary. Miestnosti sú degradované aj vplyvom agresívneho prostredia práčovne/sušiarne. Na objekte sa nachádzajú zastaralé výplňové konštrukcie, ktoré nespĺňajú minimálne tepelno-technické požiadavky.

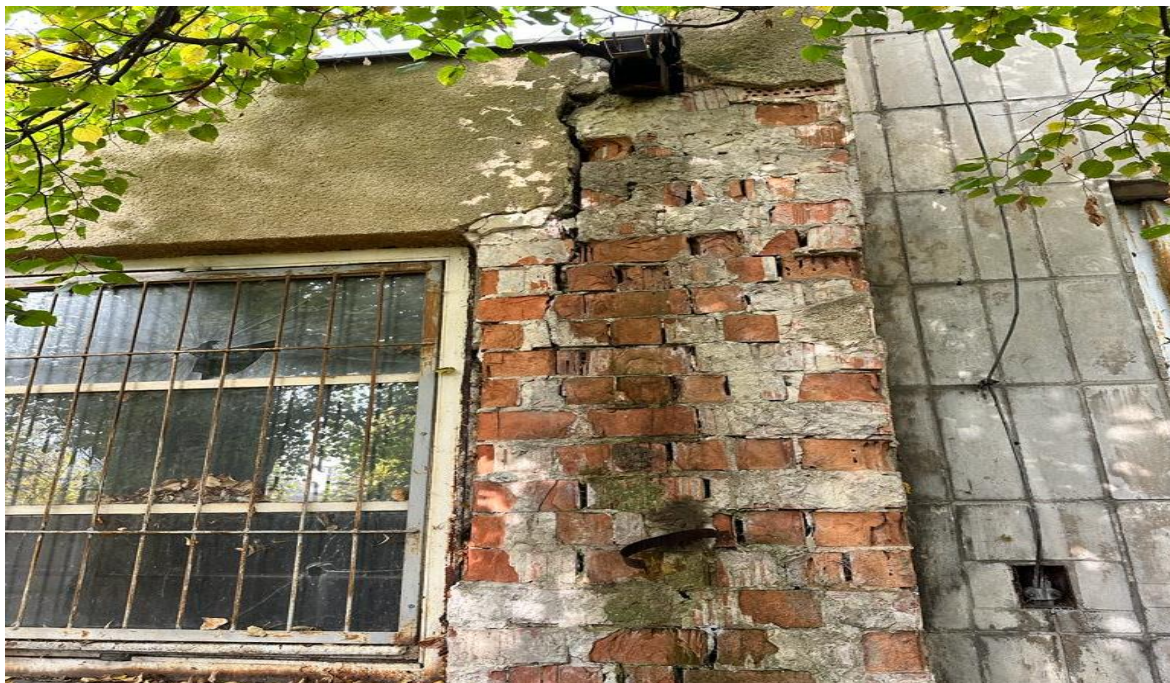
Poruchu môžeme vidieť aj na fasáde objektu, kde kvôli nesprávnemu odvodneniu strechy dochádza k hromadeniu dažďovej vody na stavebnej konštrukcii obvodového muriva. Taktiež v dôsledku absencie dažďového zvodu vzniklo podmáčanie základovej pôdy. V niektorých miestach došlo v dôsledku veľkej vlhkosti muriva k poškodeniu stavebného materiálu natoľko, že omietka začala opadávať. Viditeľná je trhlina a posuv stavebnej konštrukcie.

Obrázok 34: Práčovňa/sušiareň – trhlina a erózia stavebnej konštrukcie

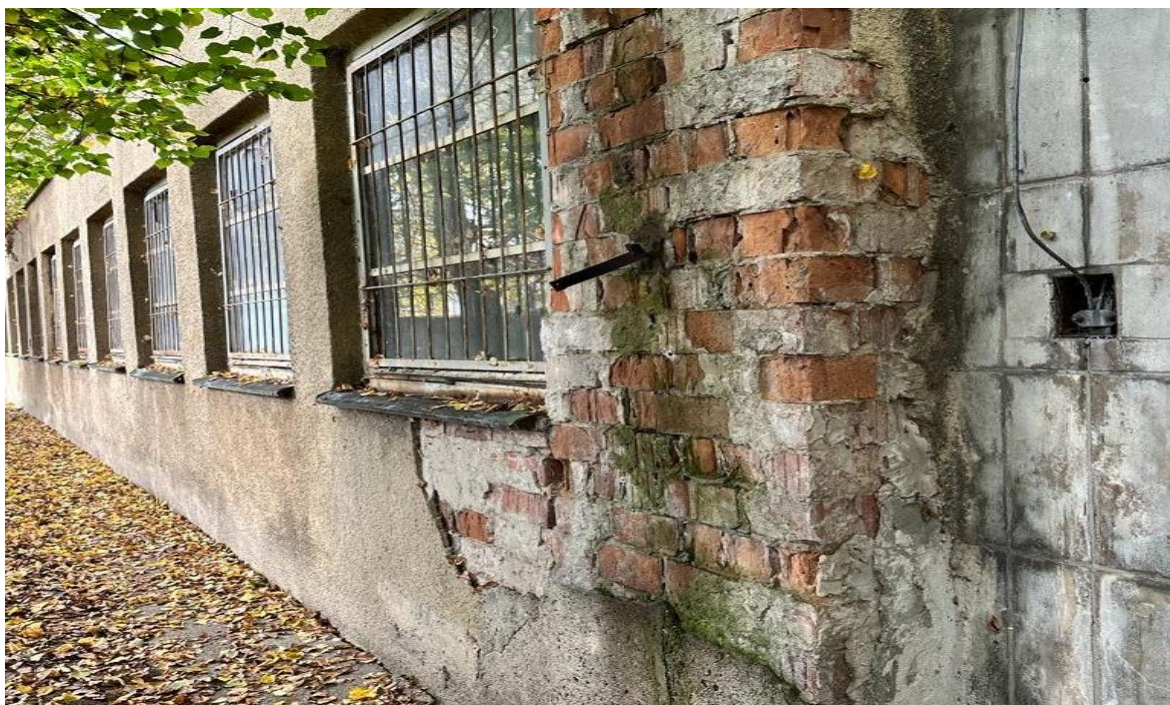
Obrázok 34: Práčovňa/sušiareň – opadaná omietka/zvlhnuté murivo

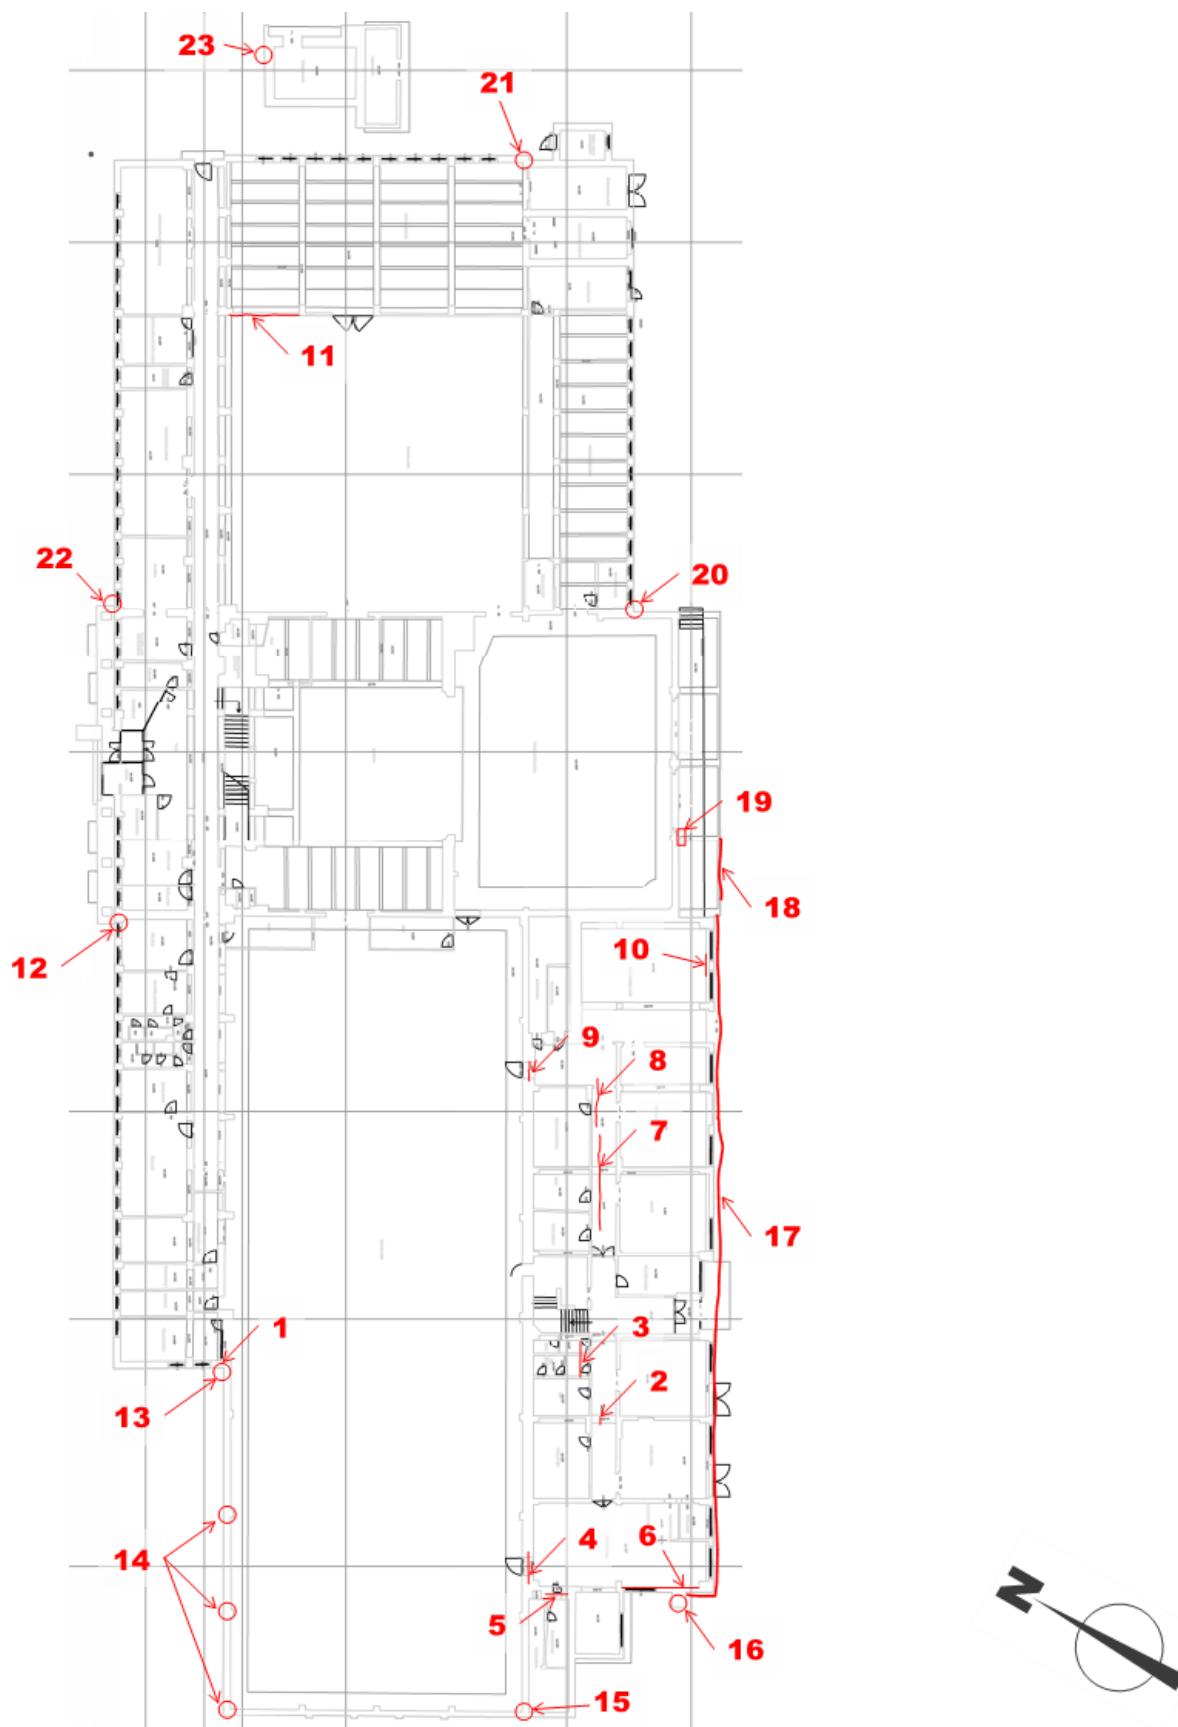
Obrázok 1.2 Pôdorys 1.NP hlavného objektu dielni a technologického objektu s vyznačením porúch

1. Trhlina v dilatácii, styku dvoch konštrukčných celkov.
2. Trhlina v styku stropného nosníka.
3. Trhlina v styku stropných panelov.
4. Trhlina v dilatácii, styku dvoch konštrukčných celkov.

5. Trhlina v dilatácii, styku dvoch konštrukčných celkov.
6. Trhlina v styku medzi nosným skeletom a obvodovým plášťom.
7. Trhlina v styku stropného nosníka a stropných panelov.

8. Trhlina v styku stropného nosníka a stropných panelov.
9. Trhlina v dilatácii, styku dvoch konštrukčných celkov.
10. Trhlina v obvodovom nosníku – delaminácia krycej betónovej vrstvy.

11. Trhlina vo výplňovom murive, zavlhnutie konštrukcie.
12. Zvislá trhlina v dilatácii, styku dvoch konštrukčných celkov po celej výške objektu.
13. Zvislá trhlina v dilatácii, styku dvoch konštrukčných celkov po celej výške objektu.

16. Opadaná omietka na komíne vplyvom pôsobenia zrážkovej vody.
17. Trhliny v stykoch obvodových panelov. Vlásoknicové trhliny v exteriérovej omietke.
18. Odhalená výstuž v obvodovom nosníku prestrešenia vplyvom nedostatočného krytia už od výstavby.

19. Odhalená výstuž pri päte stĺpa veľkej zámočnickej dielne vplyvom nedostatočného krytia už od výstavby. Na ľavej strane stĺpa je badať zvislá trhlina spôsobená koróziu výstuže a expandujúcimi koróznymi splodinami.

20. Zvislá trhlina v dilatácii, styku dvoch konštrukčných celkov po celej výške objektu.
21. Opadaná omietka vplyvom pôsobenia zrážkovej vody z poškodeného dažďového zvodu.

22. Zvislá trhlina v dilatácii, styku dvoch konštrukčných celkov po celej výške objektu.
23. Zvislá trhlina v obvodovej stene technologického objektu.

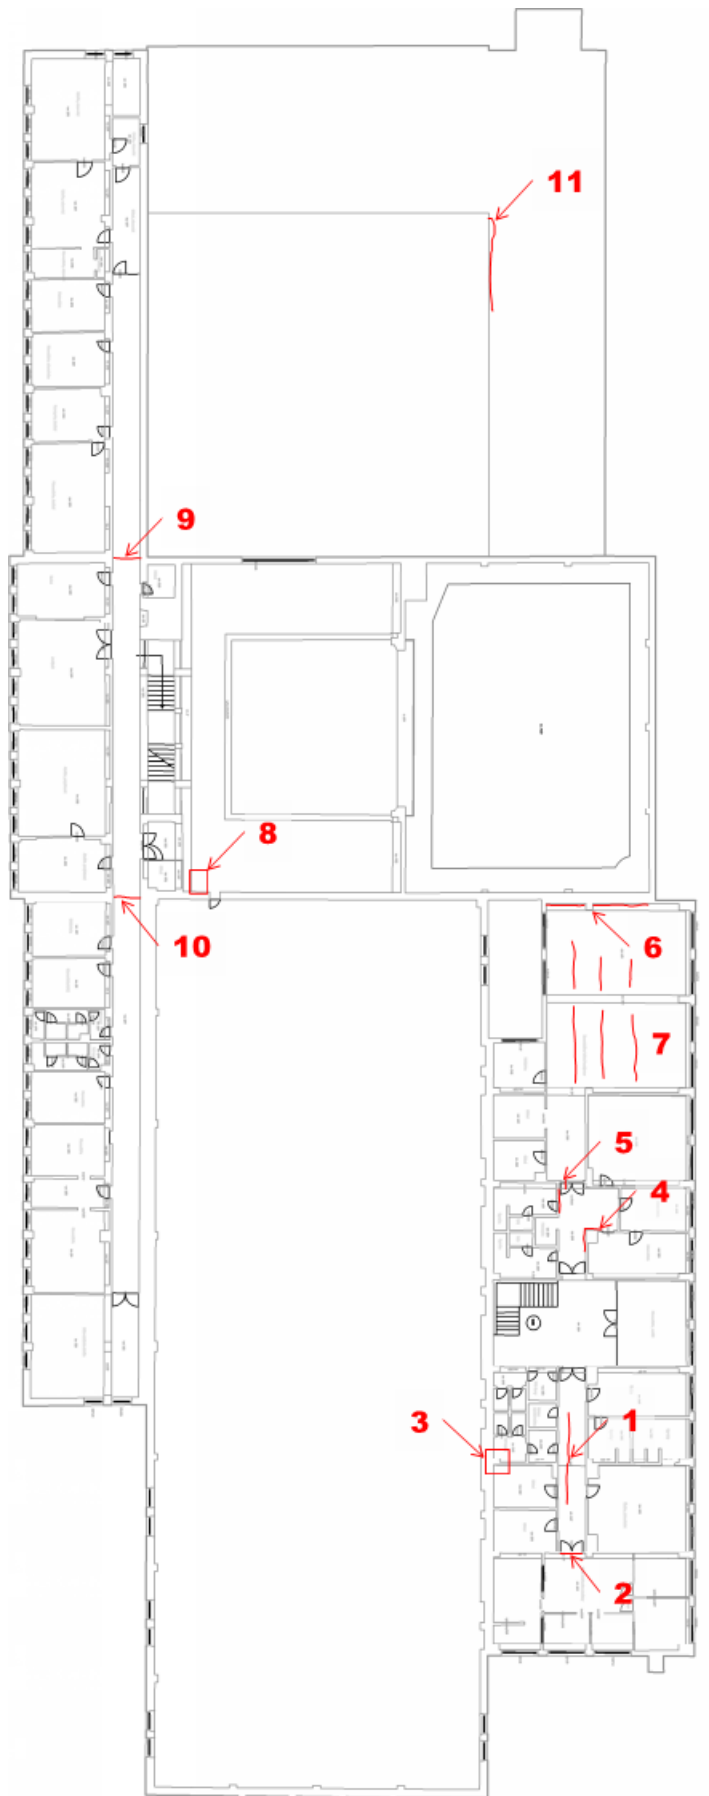
Obrázok 1.3 Pôdorys 2.NP hlavného objektu dielní s vyznačením porúch

1. Trhlina v styku stropného nosníka a stropných panelov.
2. Šikmá trhlina v nenosnom murive.
3. Lokálne zatečenie okolo dažďového zvodu.
4. Vodorovná a šikmé trhliny v nenosnom murive.
5. Trhlina v styku stropného nosníka. Vodorovná trhlina v nenosnom murive a v styku stropného nosníka a nenosného muriva.
6. Šikmá a vodorovné trhliny v nenosnom murive.
7. Trhliny v stykoch stropných panelov.
8. Lokálne zatečenie okolo dažďového zvodu.
9. Trhlina v dilatácii, styku dvoch konštrukčných celkov.
10. Trhlina v dilatácii, styku dvoch konštrukčných celkov.
11. Trhlina na styku oceľovej konštrukcie a výplňového muriva v štíte strechy nad veľkou stolárskou dielňou.

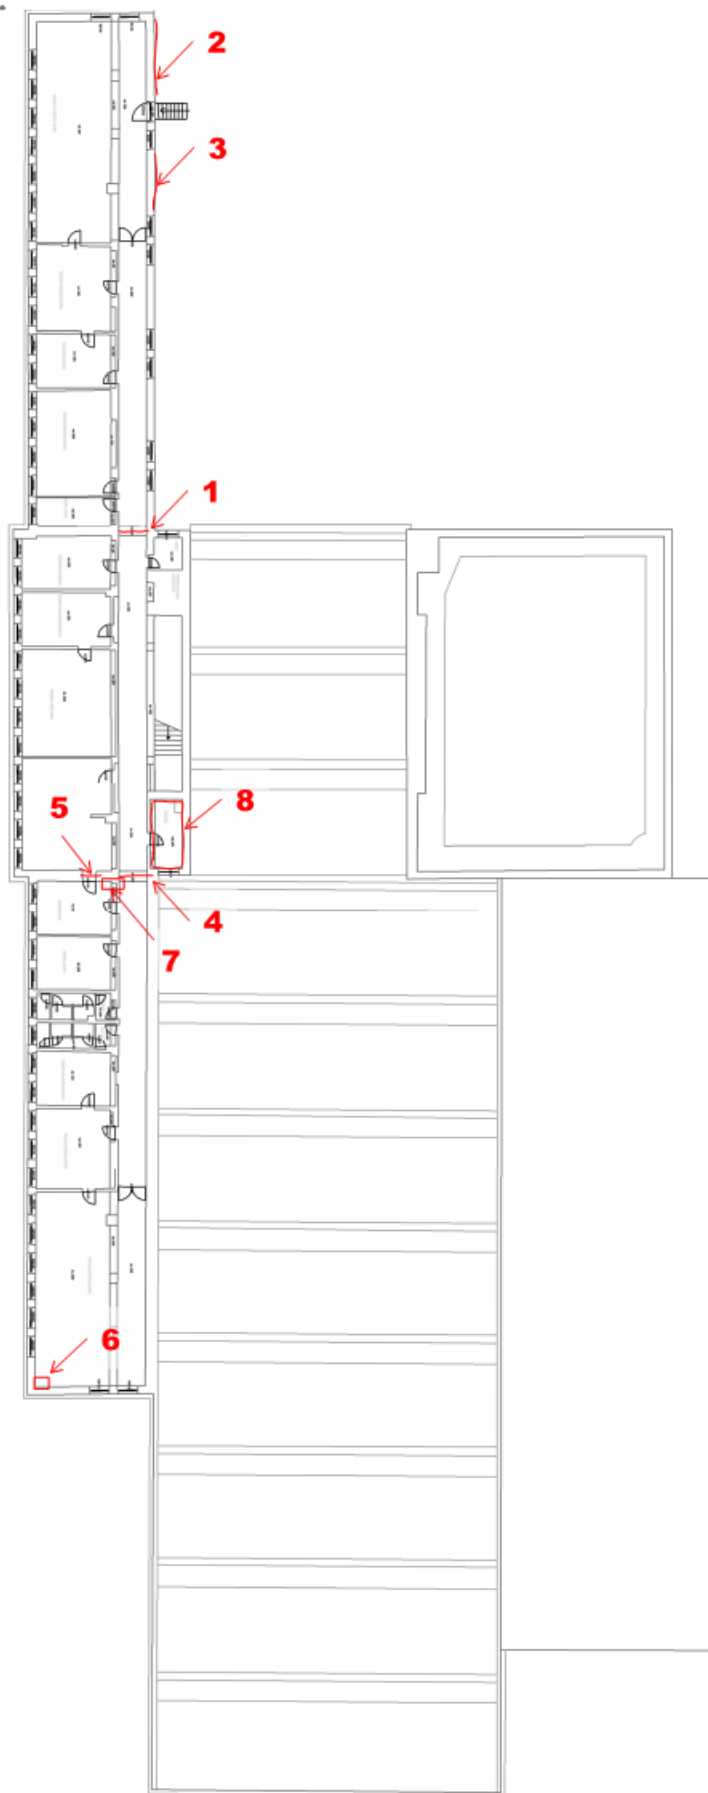
Obrázok 1.4 Pôdorys 3.NP hlavného objektu dielní s vyznačením porúch

1. Trhlina v dilatácii, styku dvoch konštrukčných celkov.
2. Trhlina v obvodovom murive zo strany exteriéru.
3. Trhlina v obvodovom murive zo strany exteriéru.
4. Trhlina v dilatácii, styku dvoch konštrukčných celkov.
5. Trhlina v dilatácii, styku dvoch konštrukčných celkov.
6. Lokálne zatečenie v rohu pod stropom posledného podlažia z dôvodu poškodenej strešnej hydroizolácie.
7. Odhalená výstuž rímsy atiky na streche nad 3.NP.
8. Vodorovná trhlina medzi murivom a stropom strešného výlezu na 3.NP. Trhlina vznikla z dôvodu tepelného pôsobenia na stropnú konštrukciu a následnej vodorovnej deformácie stropnej konštrukcie.

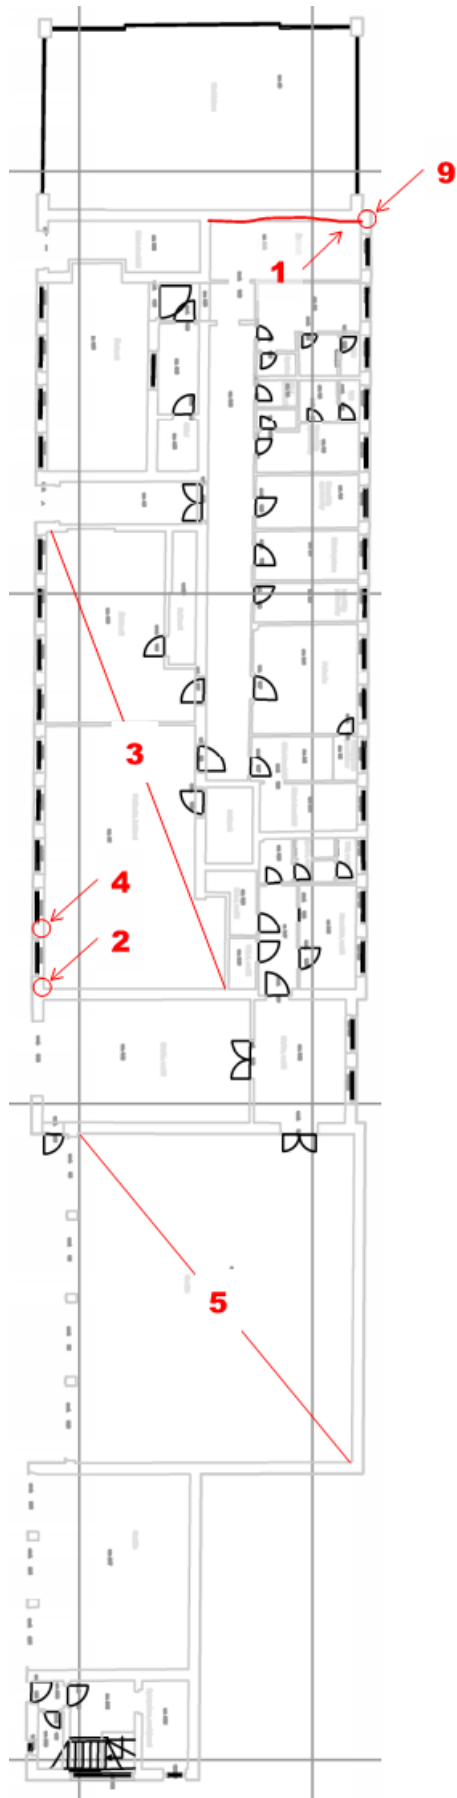
Obrázok 1.5 Pôdorys 1.NP pracovne / sušiarne, garáže a bytu správcu s vyznačením porúch

1. Trhlina v obvodovej stene a v stropnej konštrukcii.
2. Zatečenie v rohu budovy z dôvodu poškodenej strešnej hydroizolácie.
3. Plošné zatečenie stropnej konštrukcie.
4. Výrazná erózia muriva v päte murovaného piliera.
5. Stopy zavlhnutia stropnej konštrukcie.
6. Plošné zatečenie stropnej konštrukcie na 2.NP bytu správcu.
7. Šikmé a vodorovné trhliny v nenosnom murive.
8. Zatečenie v rohu budovy z dôvodu poškodenej strešnej hydroizolácie.
9. Výrazná erózia muriva a zvislá trhlina cez celú šírku muriva až do interiéru. Trhlina sa otvára smerom nahor, to naznačuje možný pokles v základových konštrukciách. Je to spôsobené chýbajúcim zvislým dažďovým zvodom a pôsobením vody na stenu a základovú pôdu.

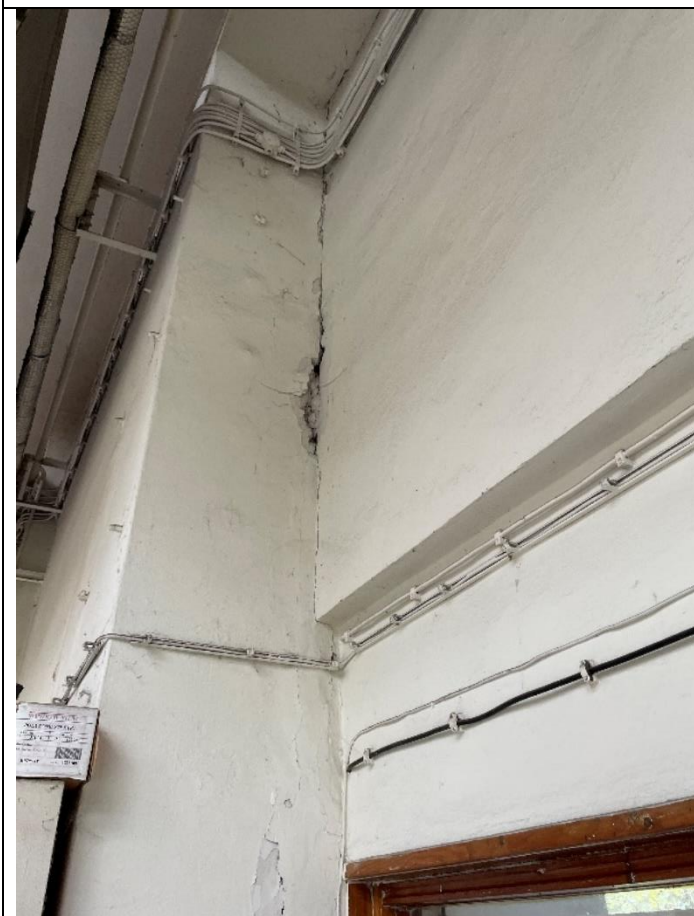
Trhlina v dilatácii, styku dvoch konštrukčných celkov

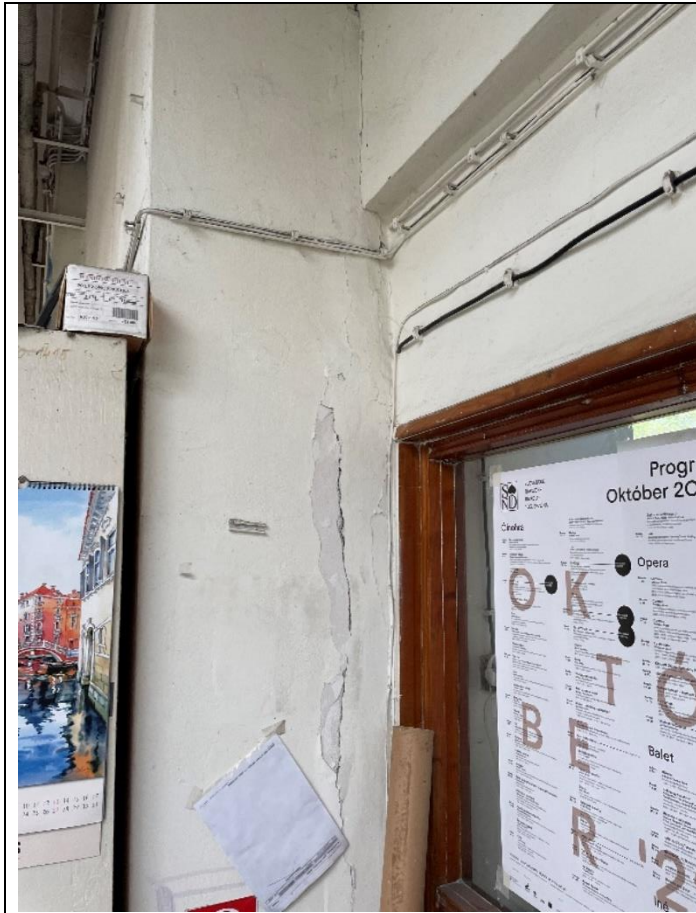
Trhlina v dilatácii, styku dvoch konštrukčných celkov

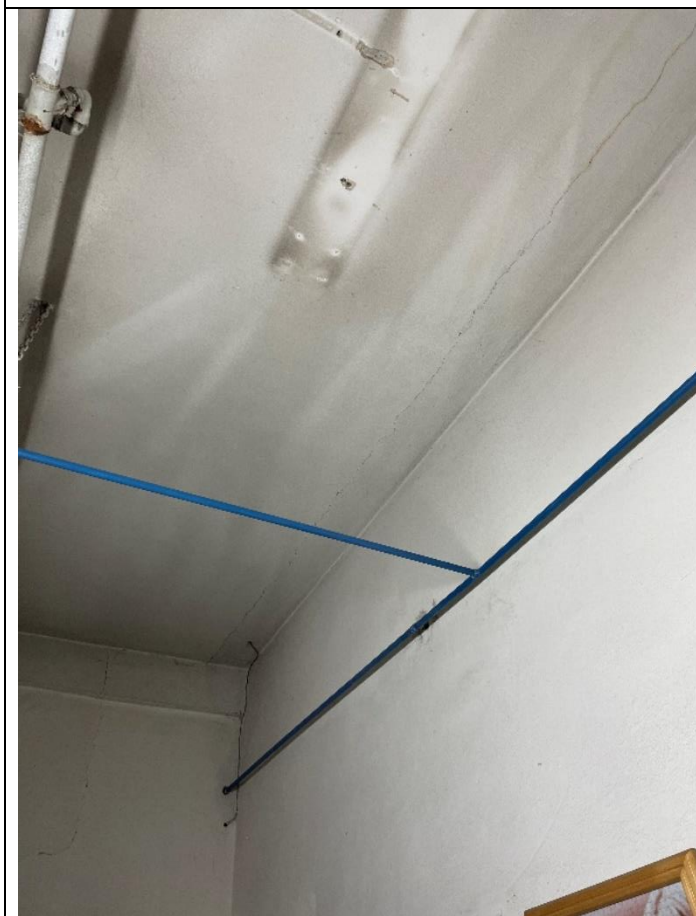
Trhlina v styku stropných panelov

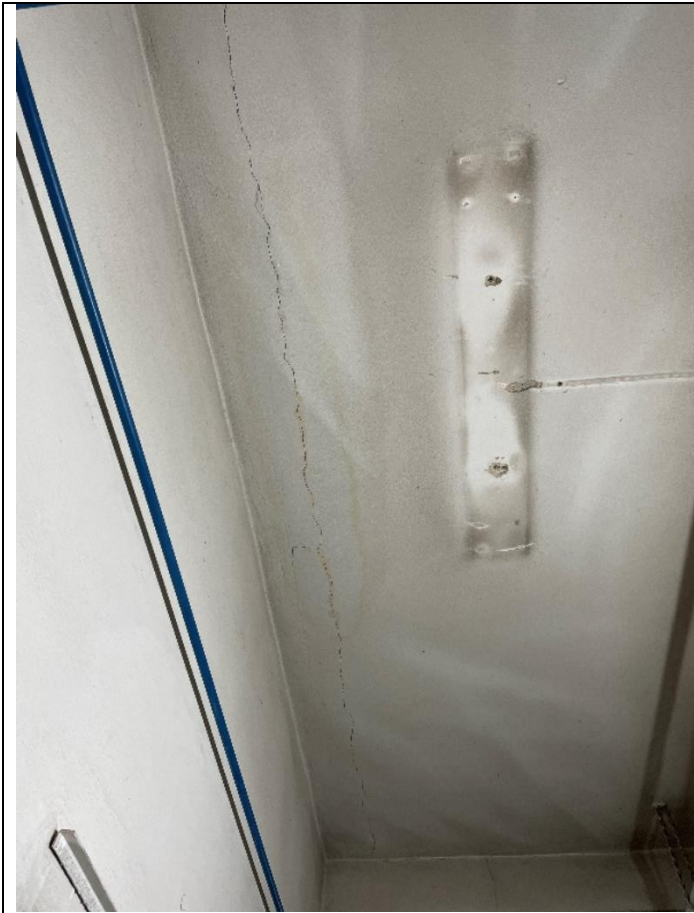
Trhlina v styku stropných panelov

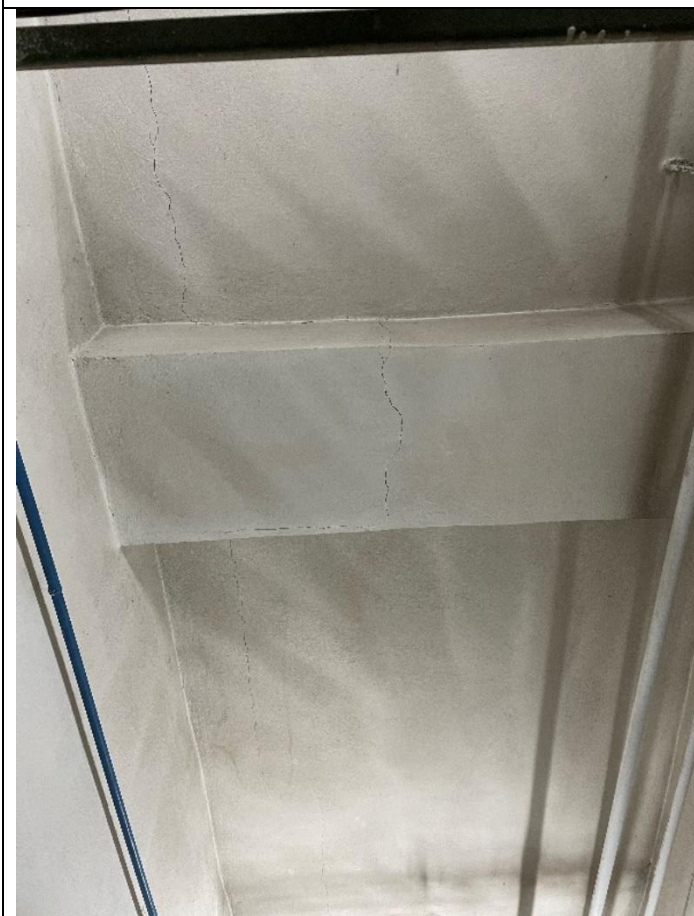
Trhlina v styku stropného nosníka a stropných panelov

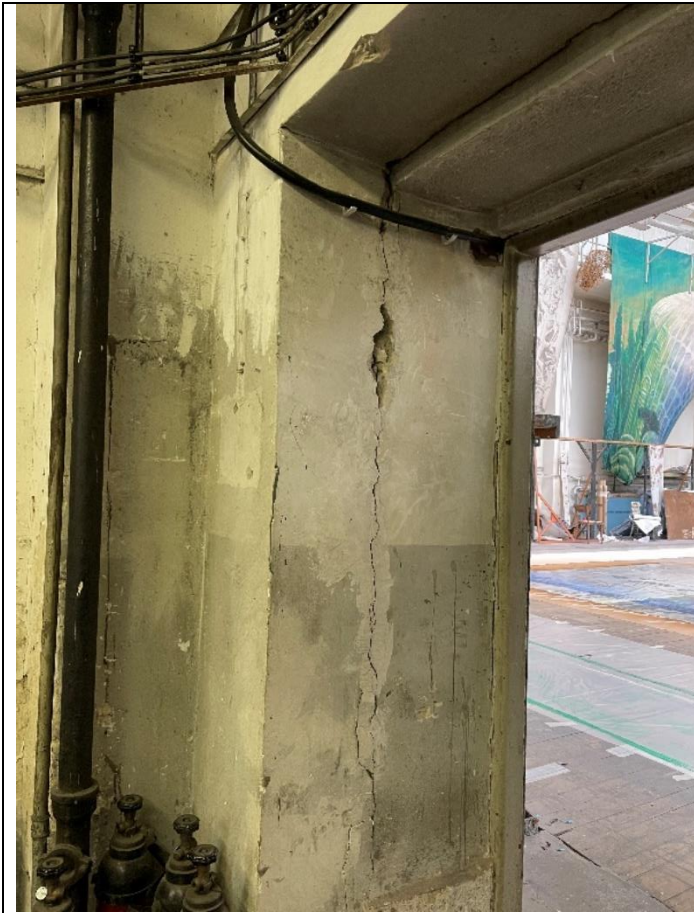
Trhlina v dilatácii, styku dvoch
konštrukčných celkov

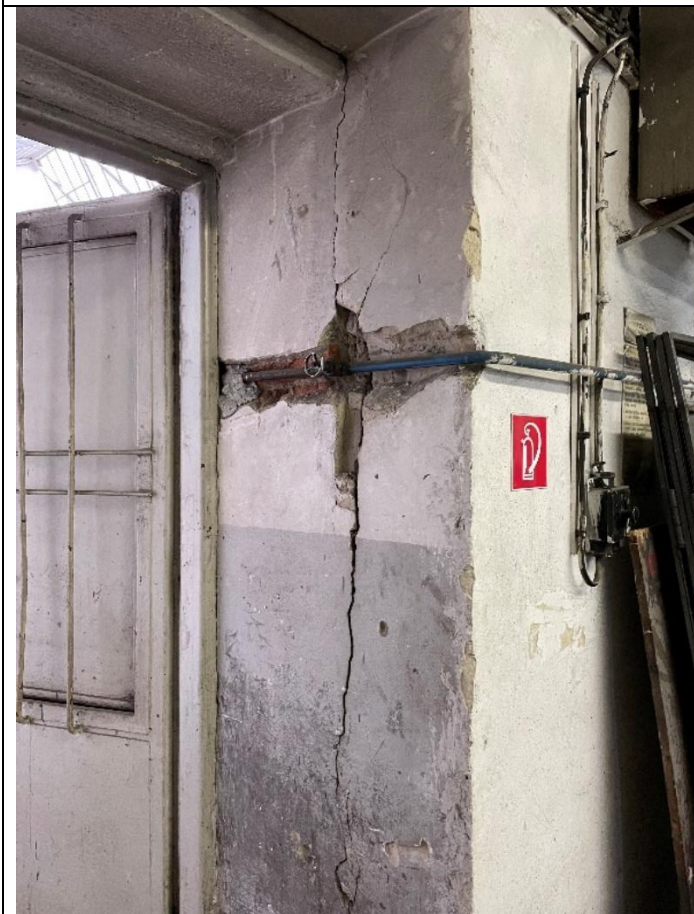
Trhlina v dilatácii, styku dvoch
konštrukčných celkov

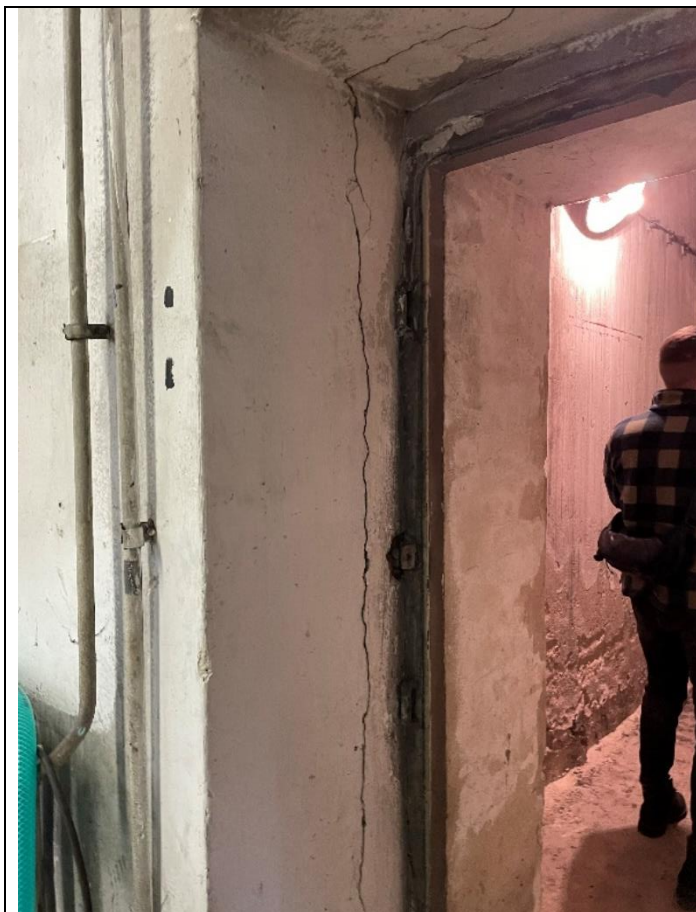
Trhlina v dilatácii, styku dvoch
konštrukčných celkov

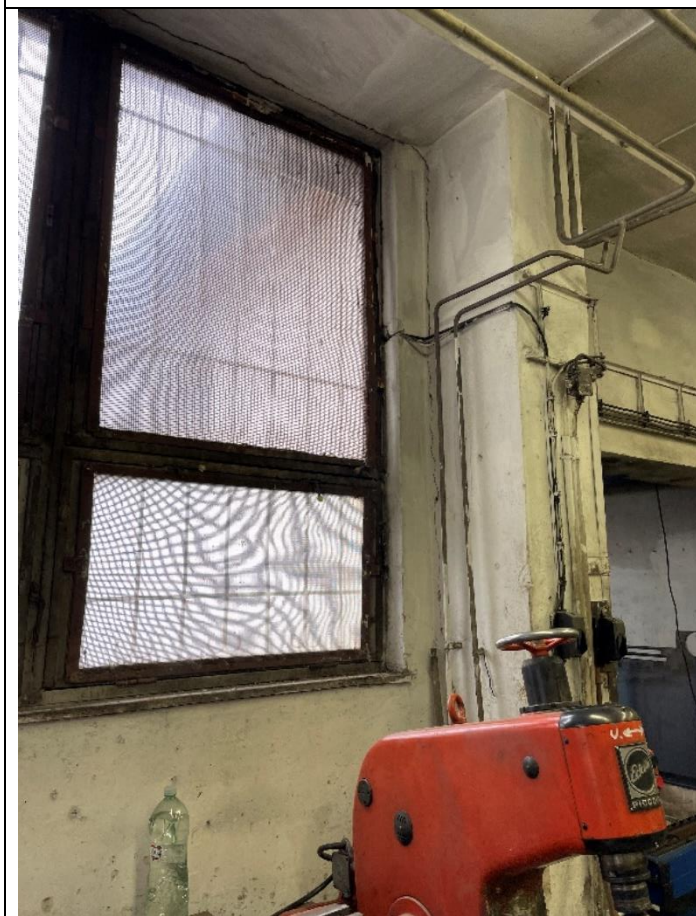
Trhlina v styku medzi nosným skeletom
a obvodovým plášťom

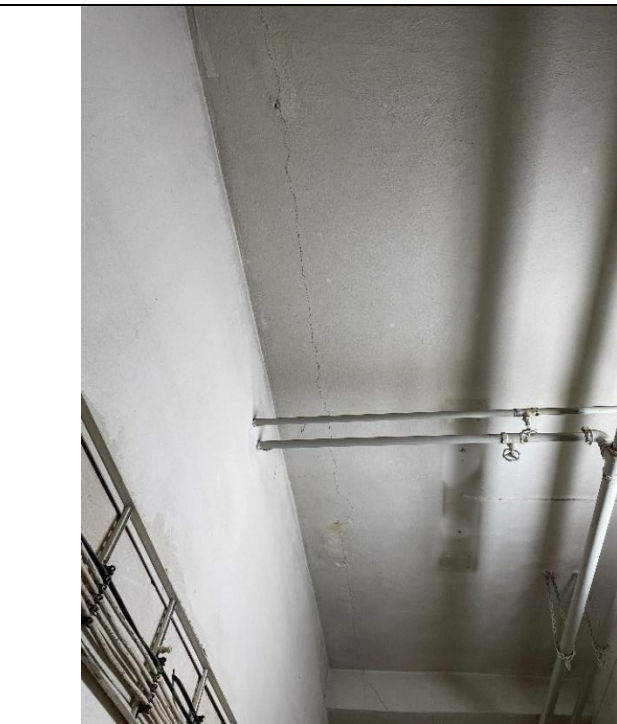
Trhlina v styku stropného nosníka a stropných panelov
