Investor:
Slovenské národné divadlo
Pribinova 17
819 01 Bratislava

Generálny projektant:
JFcon, s. r. o.
Družstevná 942/6
03101 Liptovský Mikuláš

PASPORTIZÁCIA TECHNICKÉHO STAVU BUDOV UMELECKO – DEKORAČNÝCH DIELNÍ SND

PASPORT TECHNICKÉHO STAVU BUDOV UMELECKO – DEKORAČNÝCH DIELNÍ SND

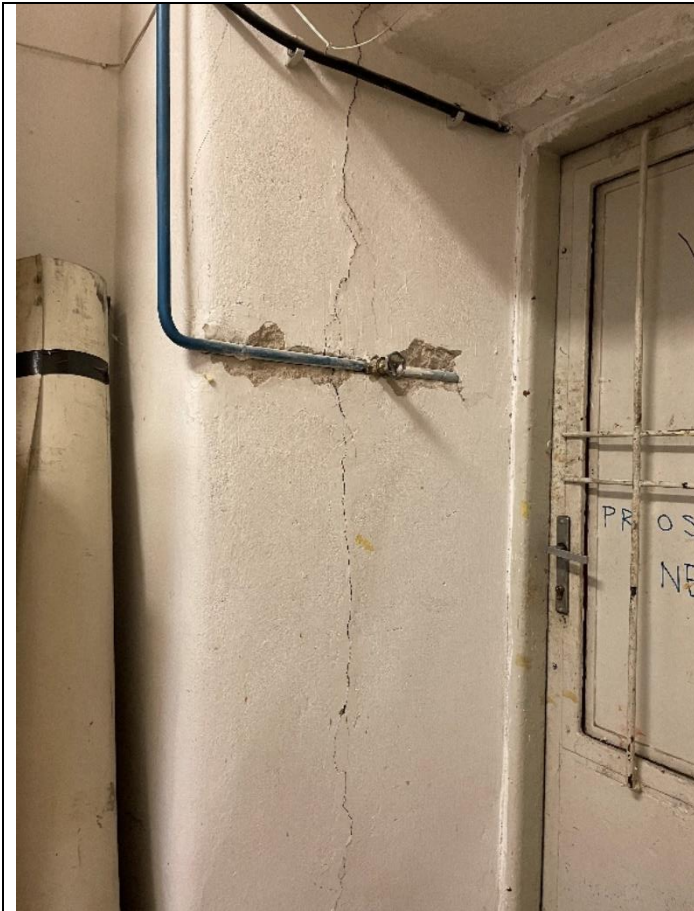
Trhlina v dilatácii, styku dvoch
konštrukčných celkov

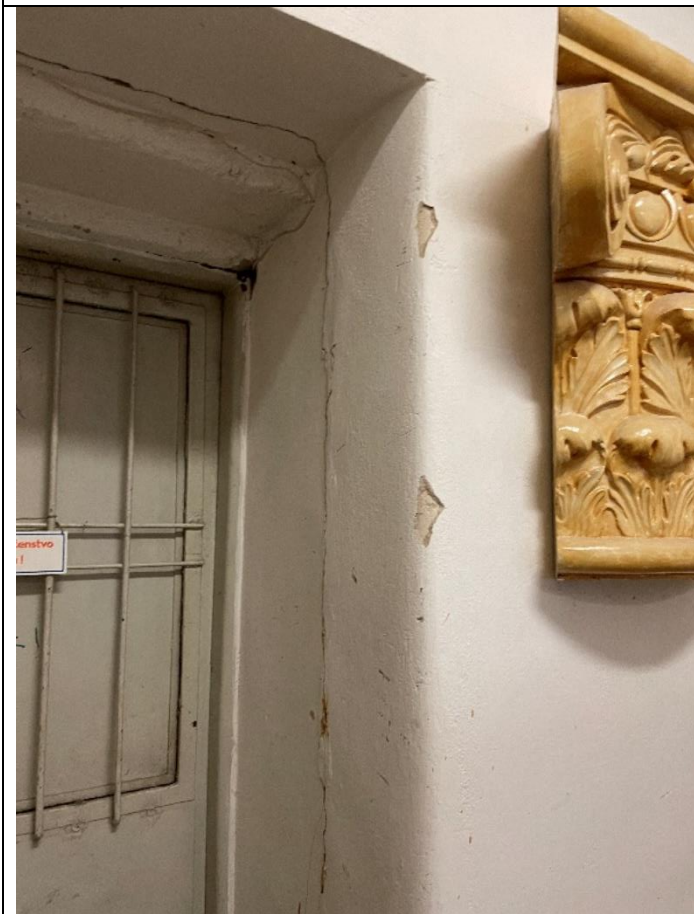
Trhlina v dilatácii, styku dvoch
konštrukčných celkov

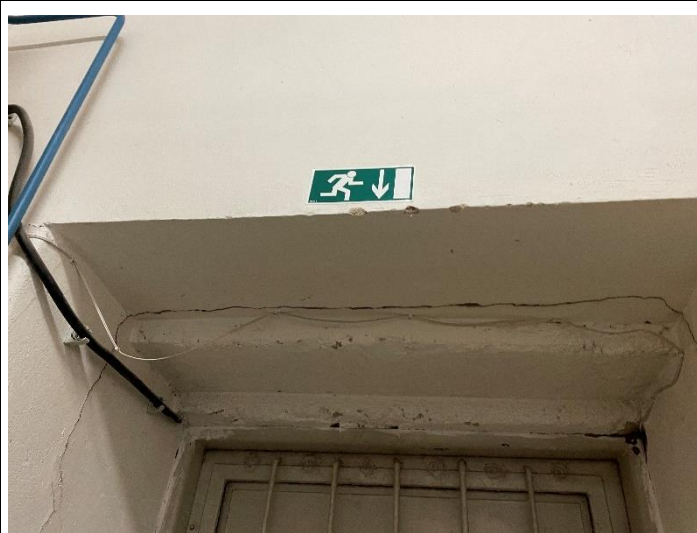
Trhlina v dilatácii, styku dvoch konštrukčných celkov

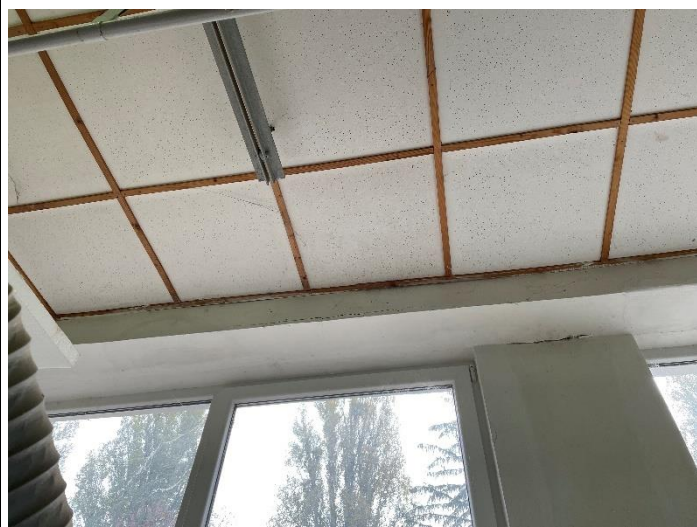
Delaminácia krycej vrstvy betonárskej výstuže pri spodnom povrchu obvodového nosníka

respektíve vodorovnej hydroizolácie nad suterénom. Ďalej je potrebné na všetkých miestach, kde bola zistená odhalená výstuž a jej korózia túto opatriť novou krycou vrstvou betónu pomocou vhodného sanačného materiálu. Závesy rozvodov je treba z výstuže na všetkých zistených miestach odstrániť a realizovať ich pomocou súčasných kotevných technológií. Zistené trhliny v nenosných konštrukciách, na rozhraní dilatačných celkov a panelov nie sú bezprostredným rizikom, ale skôr estetickou závadou. Odstránené budú pri výmene, respektíve úprave povrchov.

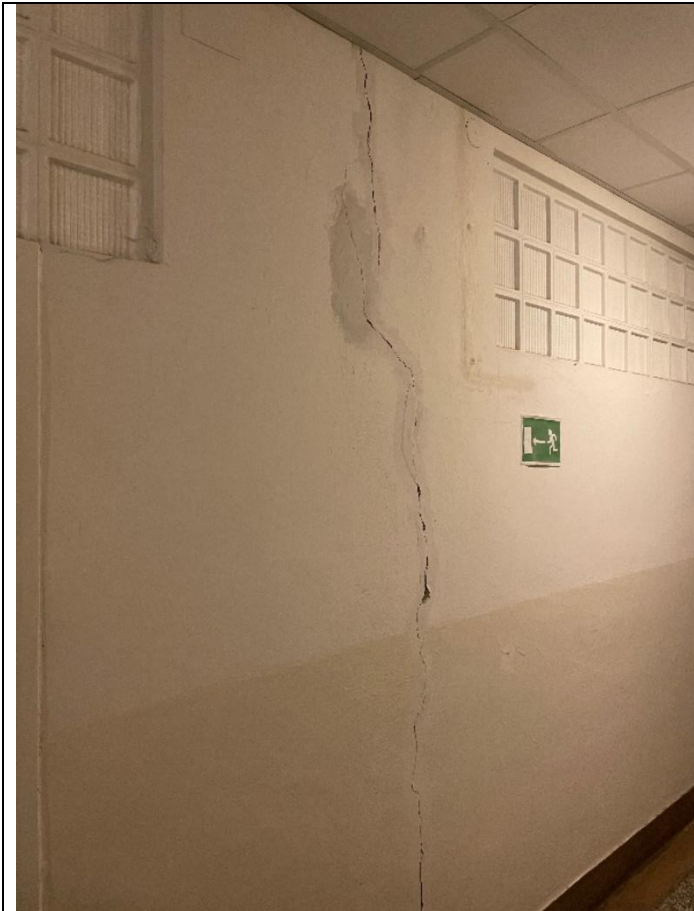
Trhlina v dilatácii, styku dvoch konštrukčných celkov

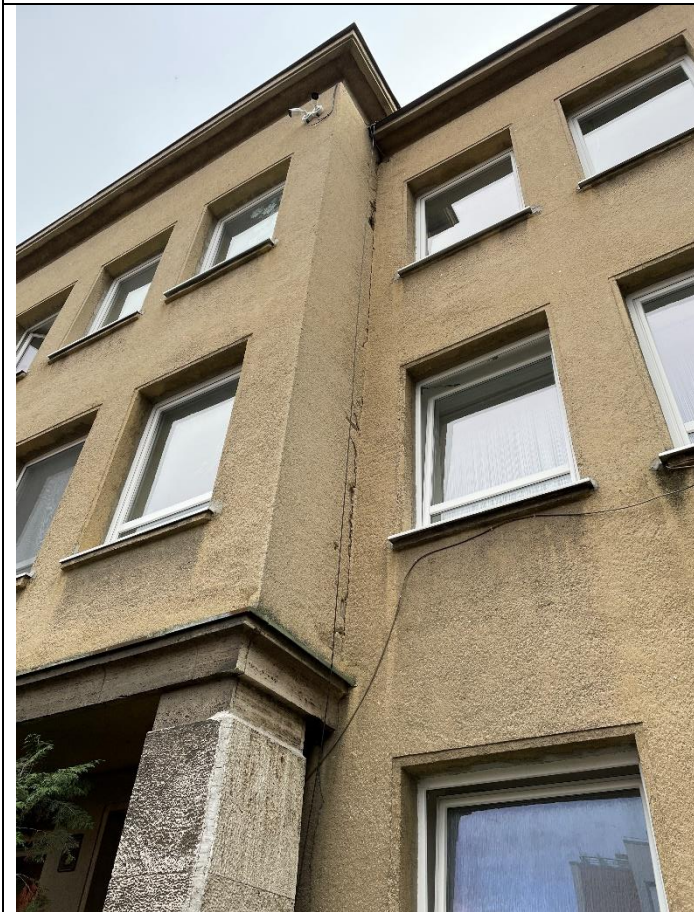
Zvislá trhlina v dilatácii, styku dvoch konštrukčných celkov po celej výške objektu

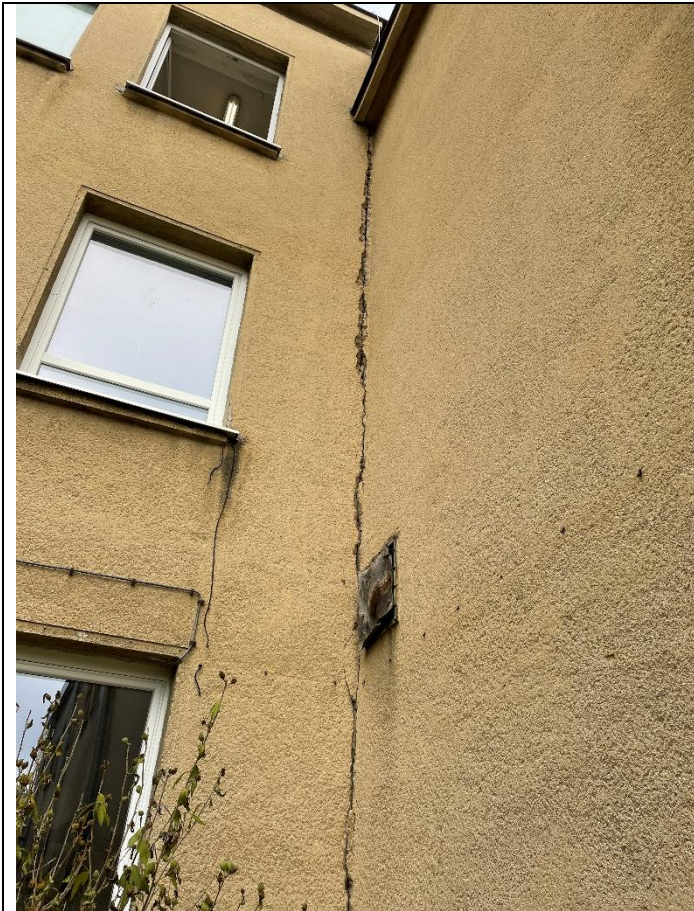
Zvislá trhlina v dilatácii, styku dvoch konštrukčných celkov po celej výške objektu

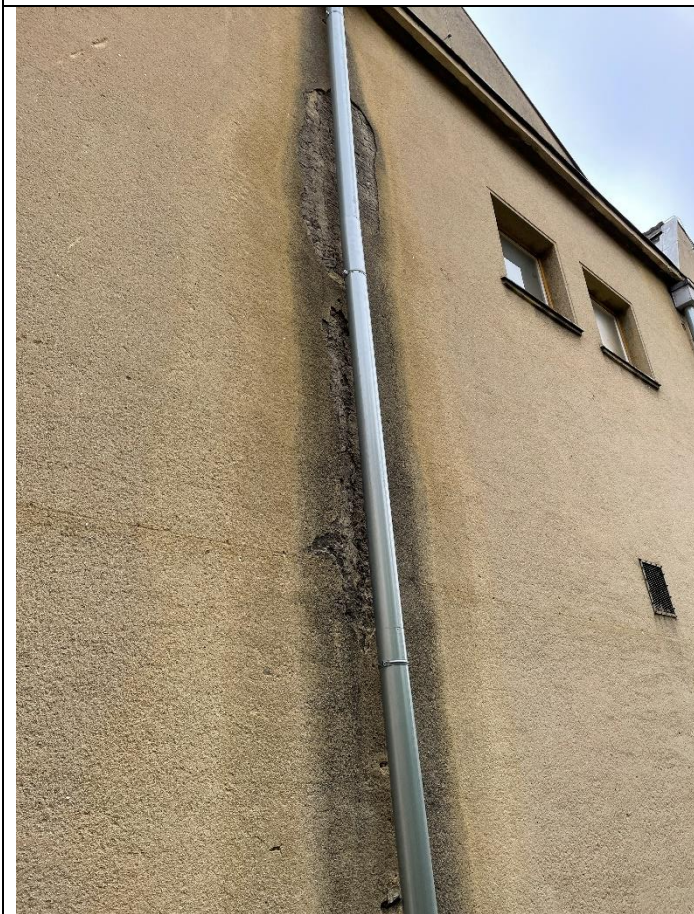
Opadaná omietka vplyvom pôsobenia zrážkovej vody z poškodeného dažďového zvodu. Pri obhliadke zistené, že dažďový zvod je opravený

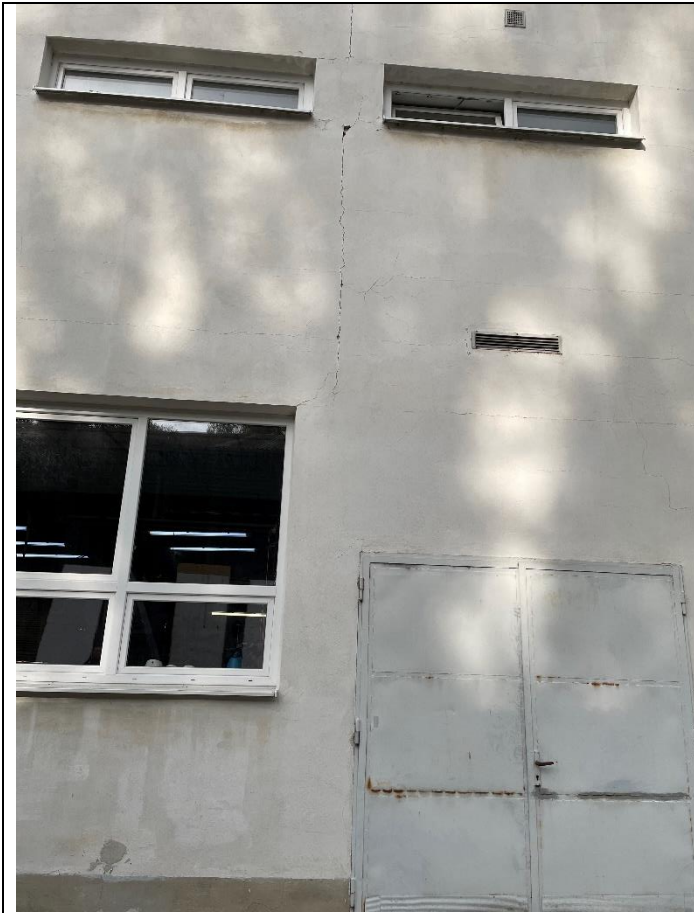
Trhliny v stykoch obvodových panelov,
vlásočnicové trhliny v exteriérovej omietke

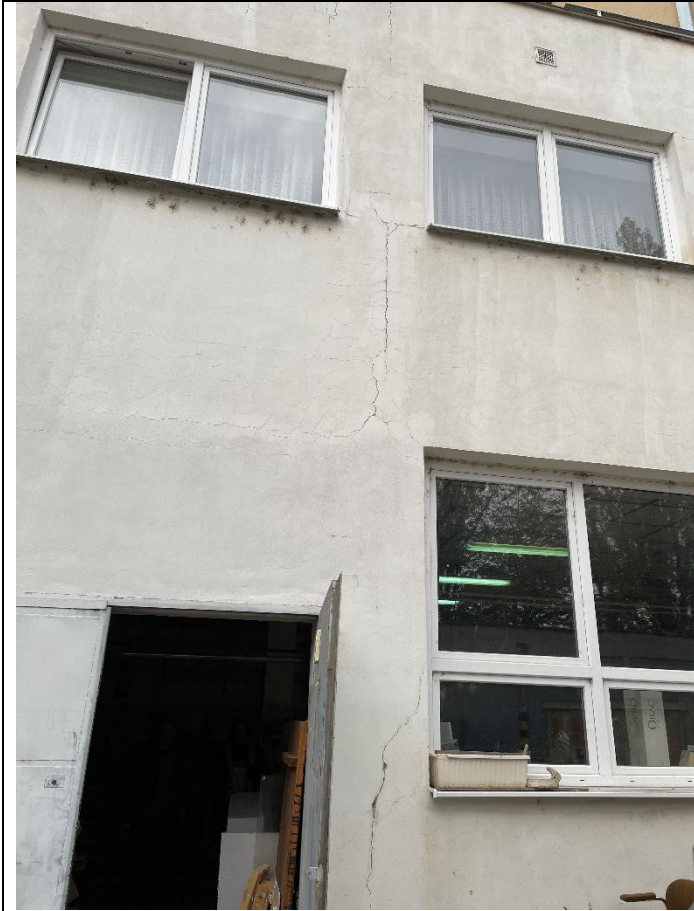
Trhliny v stykoch obvodových panelov,
vlásočnicové trhliny v exteriérovej omietke

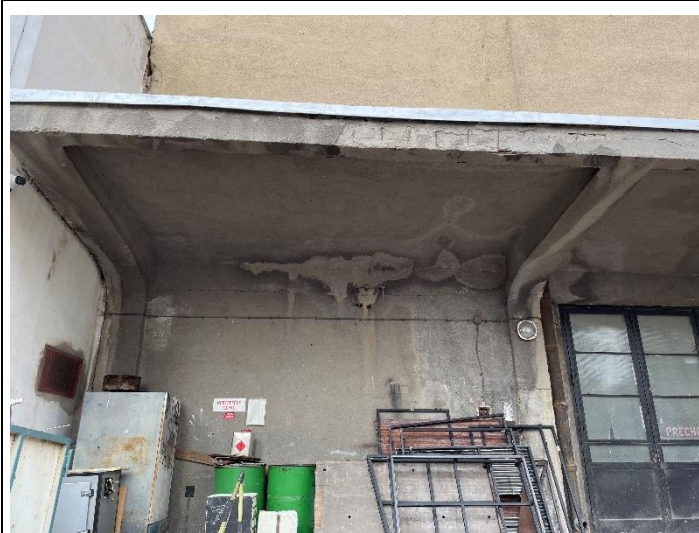
Odhalená výstuž v obvodovom nosníku prestrešenia vplyvom nedostatočného krytia už od výstavby

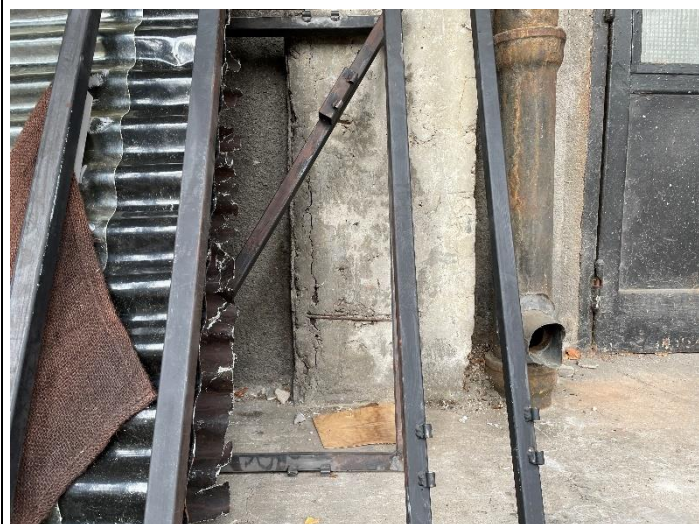
Odhalená výstuž pri päte stĺpa veľkej zámočnickej dielne vplyvom nedostatočného krytia už od výstavby. Na ľavej strane stĺpa je badať zvislá trhlina spôsobená koróziou výstuže a expandujúcimi koróznymi splodinami

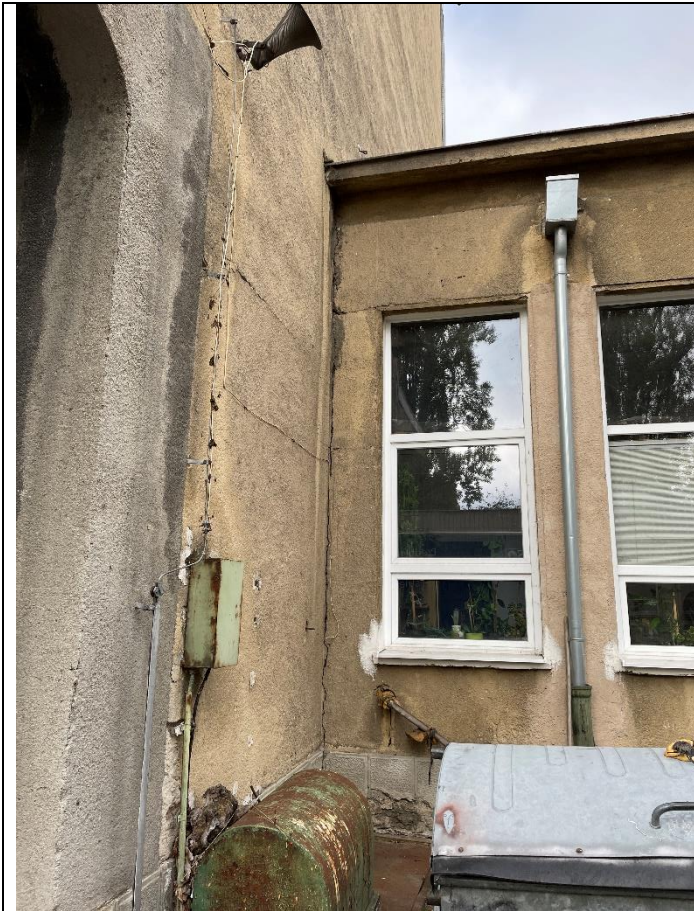
Zvislá trhlina v dilatácii, styku dvoch konštrukčných celkov po celej výške objektu

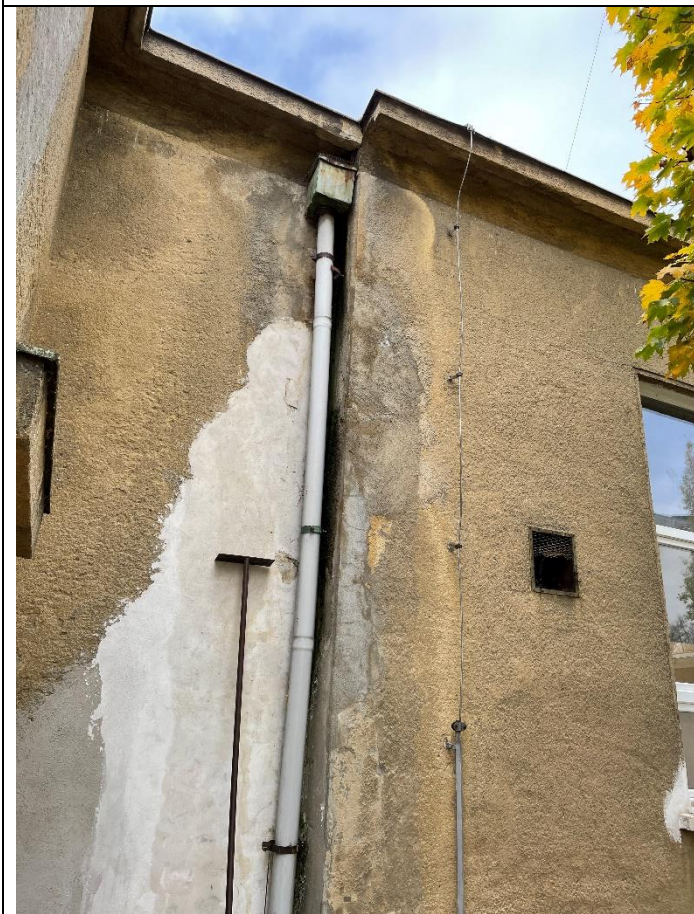
Opadaná omietka vplyvom pôsobenia zrážkovej vody z poškodeného dažďového zvodu

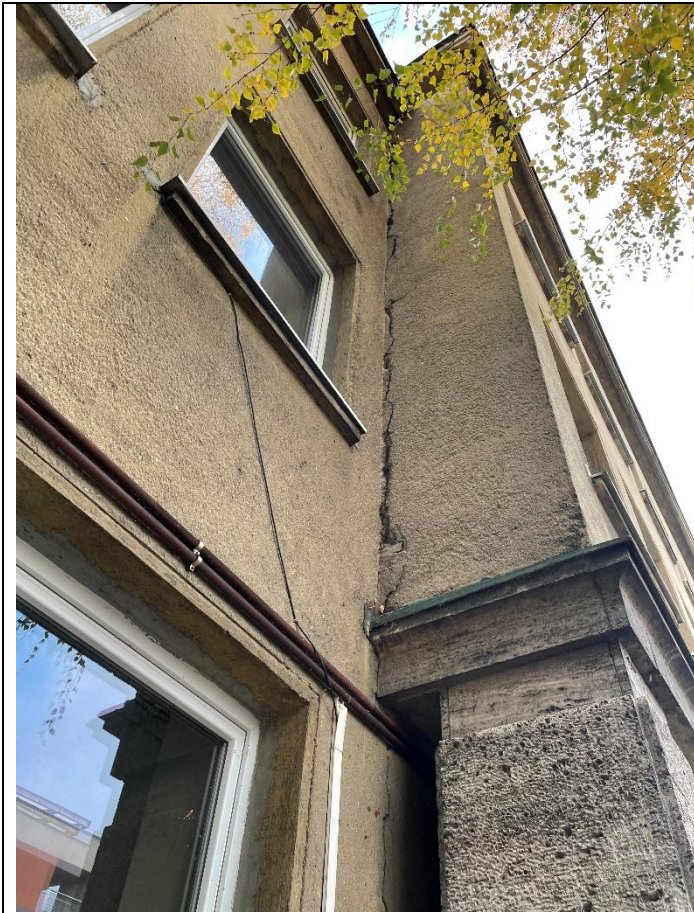
Zvislá trhlinka v dilatácii, styku dvoch konštrukčných celkov po celej výške objektu

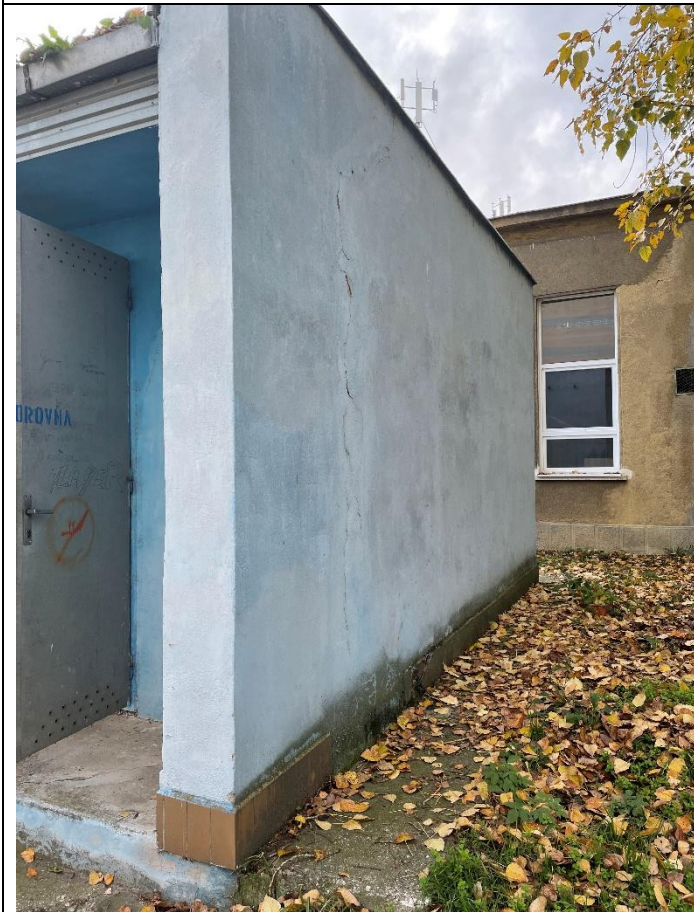
Zvislá trhlinka v obvodovej stene technologického objektu

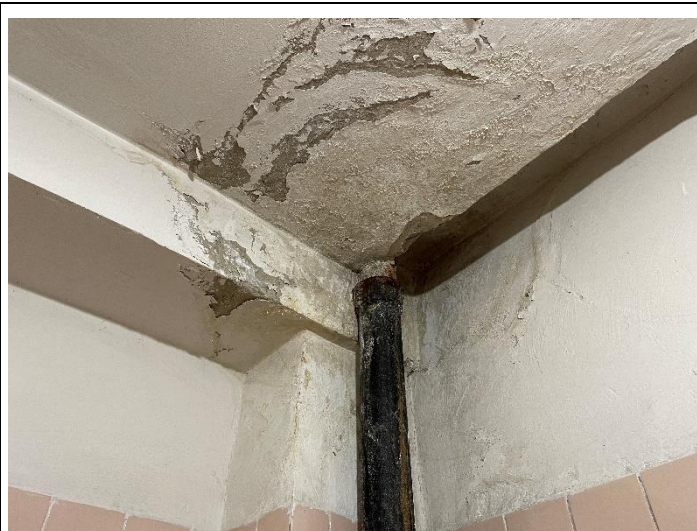
Lokálne zatečenie okolo dažďového zvodu

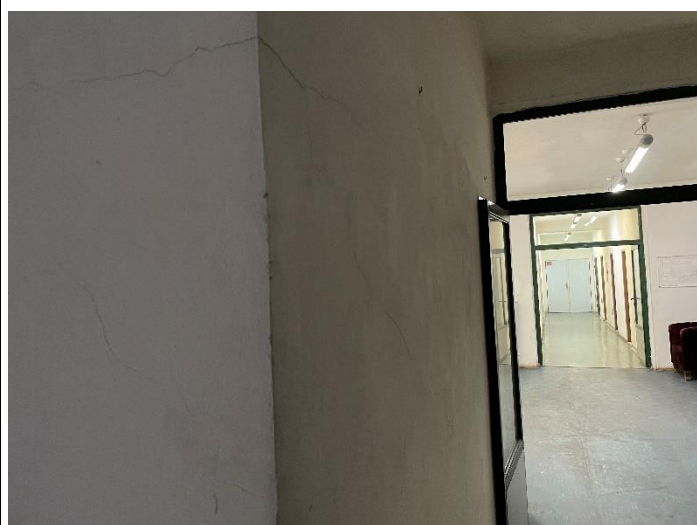
Vodorovná a šikmé trhliny v nosnom murive

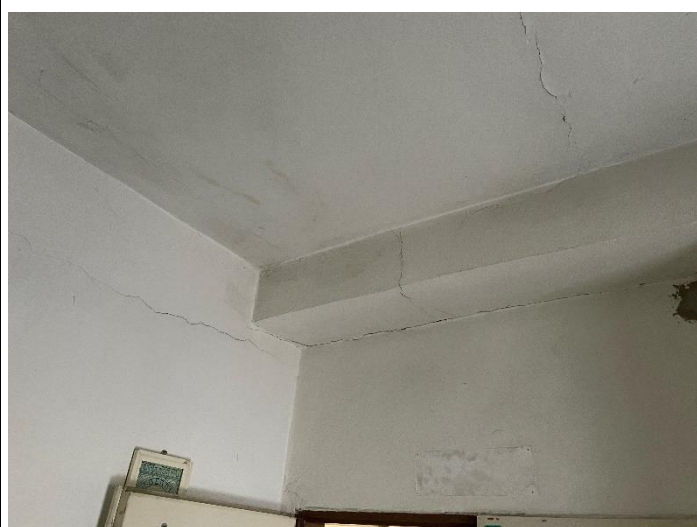
Trhlina v styku stropného nosníka. Vodorovná trhlina v nosnom murive a v styku stropného nosníka a nenosného muriva

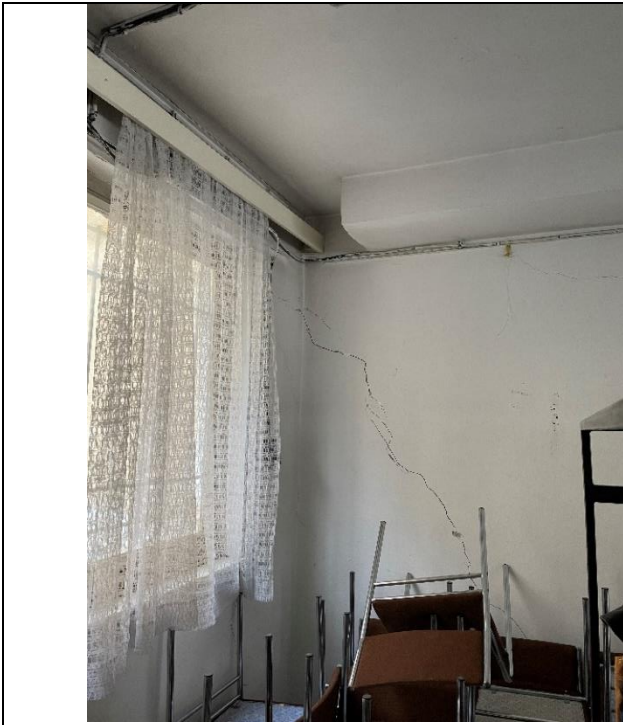
Šikmá trhlina v nosnom murive

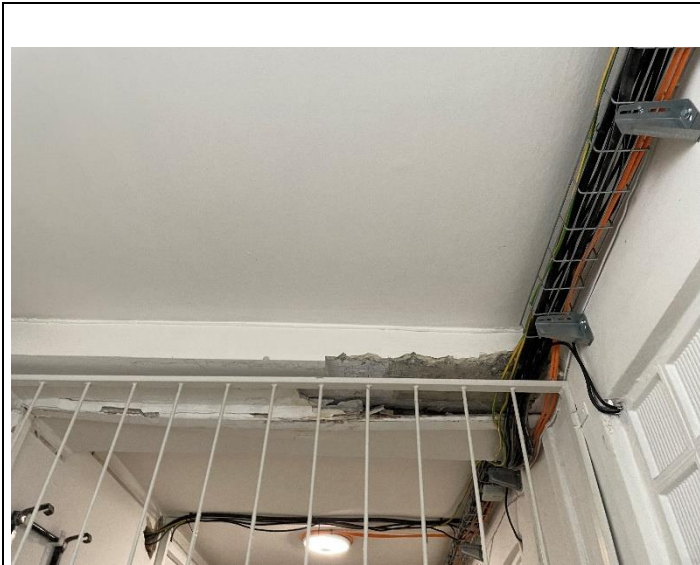
Trhlina v dilatácii, styku dvoch
konštrukčných celkov

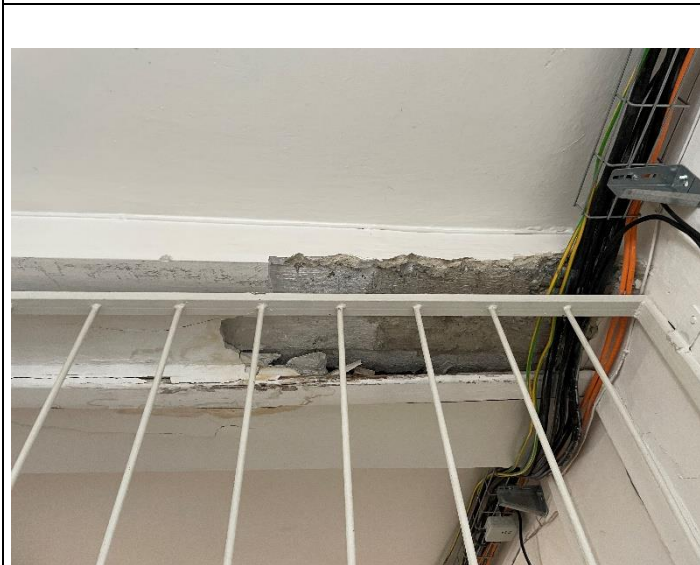
Trhlina v dilatácii, styku dvoch
konštrukčných celkov

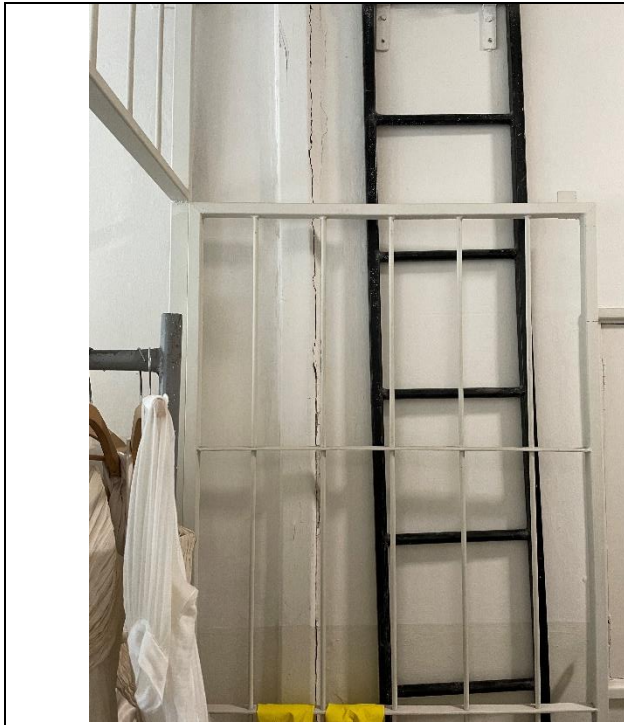
Trhlina v dilatácii, styku dvoch
konštrukčných celkov

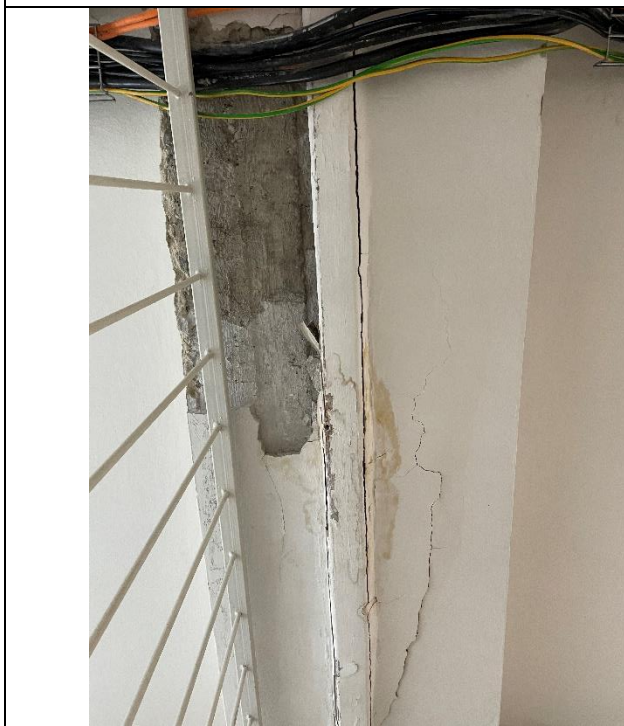
Trhlina v dilatácii, styku dvoch
konštrukčných celkov

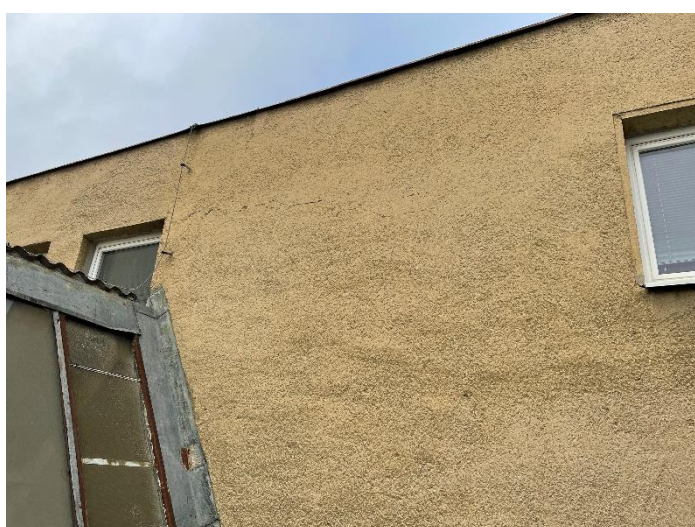
Trhlina v obvodovom murive zo strany
exteriéru

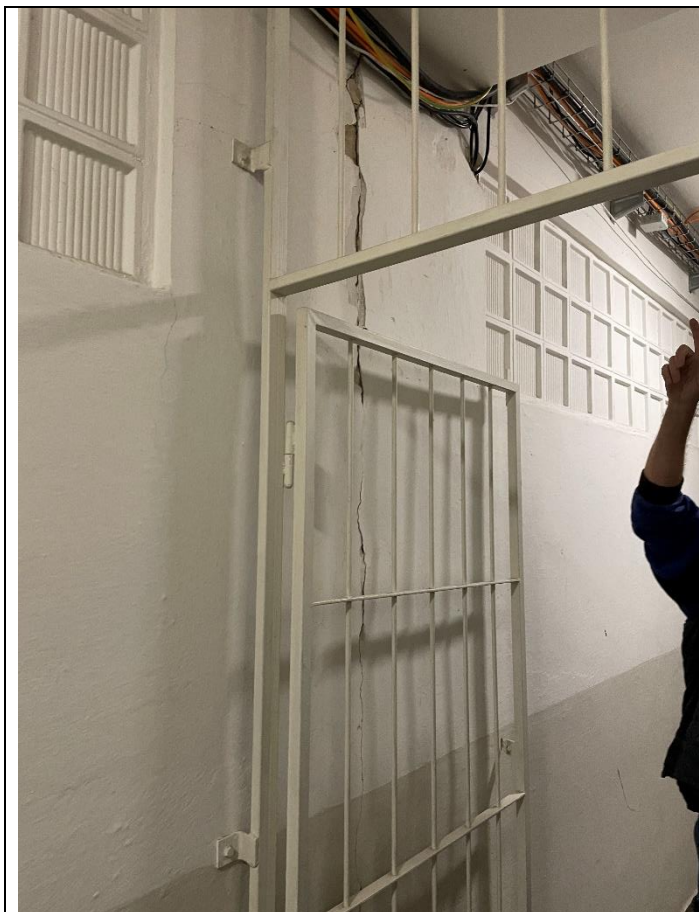
Trhlina v dilatácii, styku dvoch
konštrukčných celkov

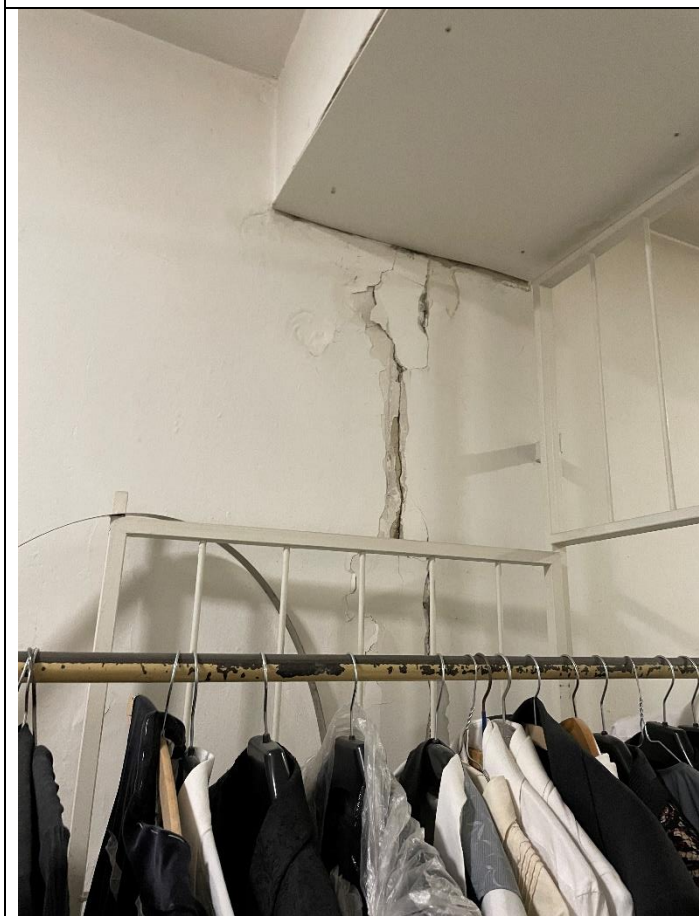
Trhlina v dilatácii, styku dvoch
konštrukčných celkov

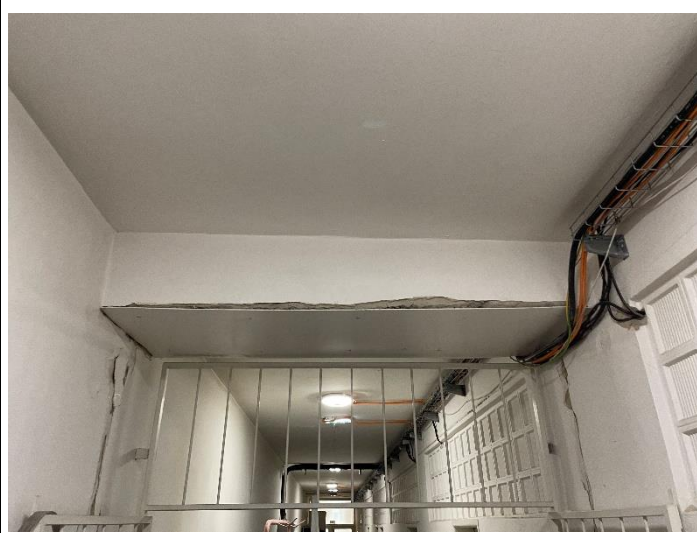
Trhlina v dilatácii, styku dvoch konštrukčných celkov

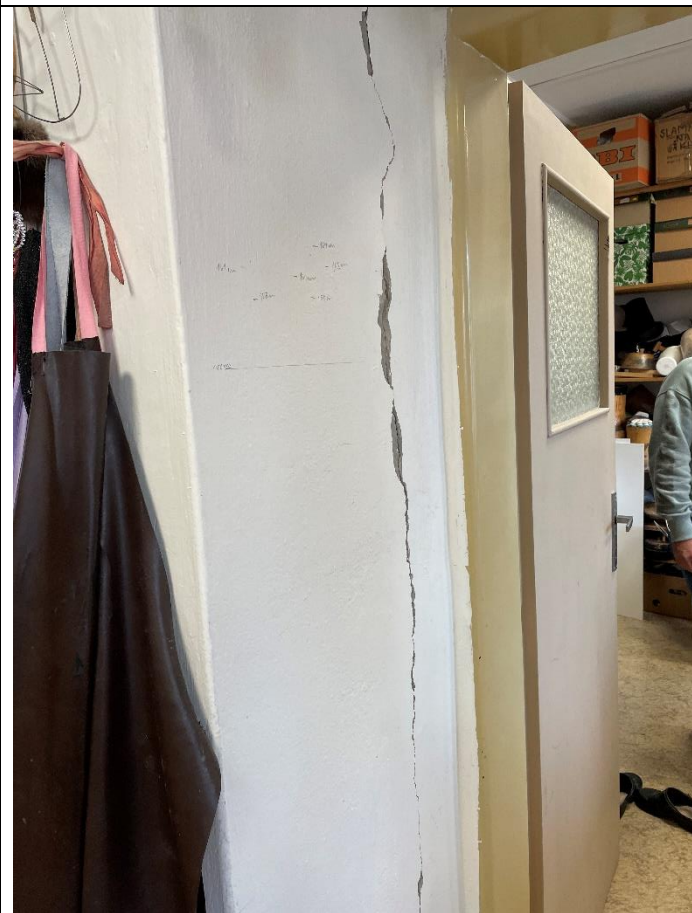
Trhlina v dilatácii, styku dvoch konštrukčných celkov

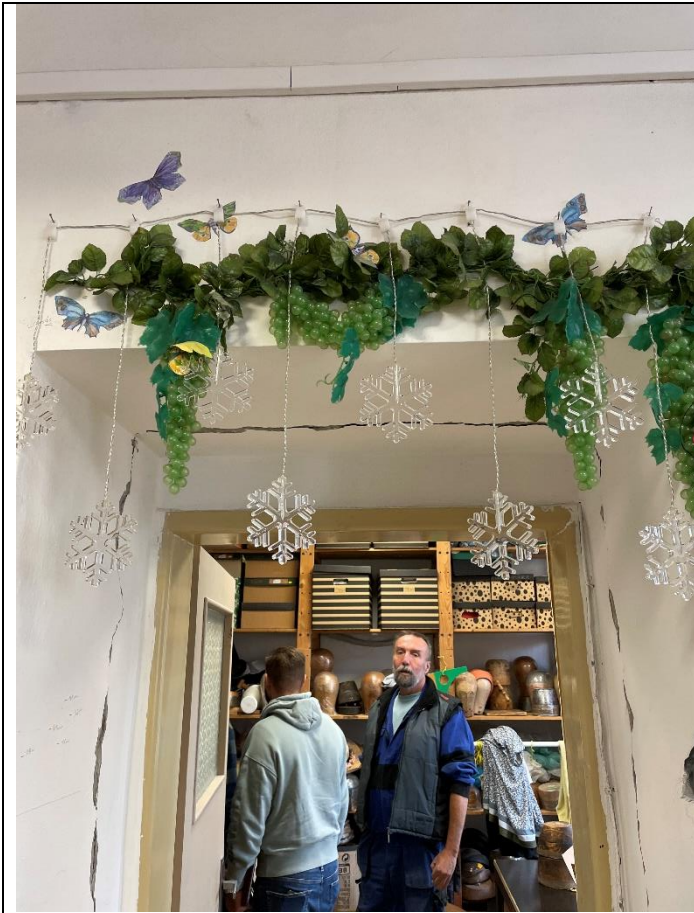
Trhlina v dilatácii, styku dvoch
konštrukčných celkov

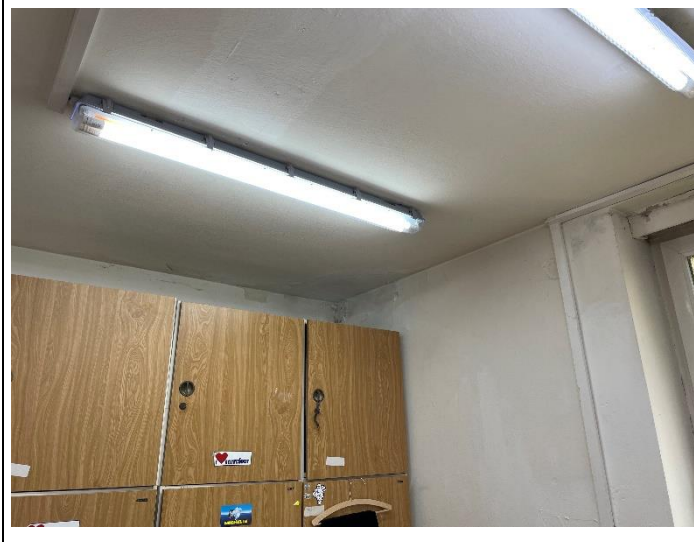
Lokálne zatečenie v rohu pod stropom
posledného podlažia z dôvodu
poškodenej strešnej hydroizolácie

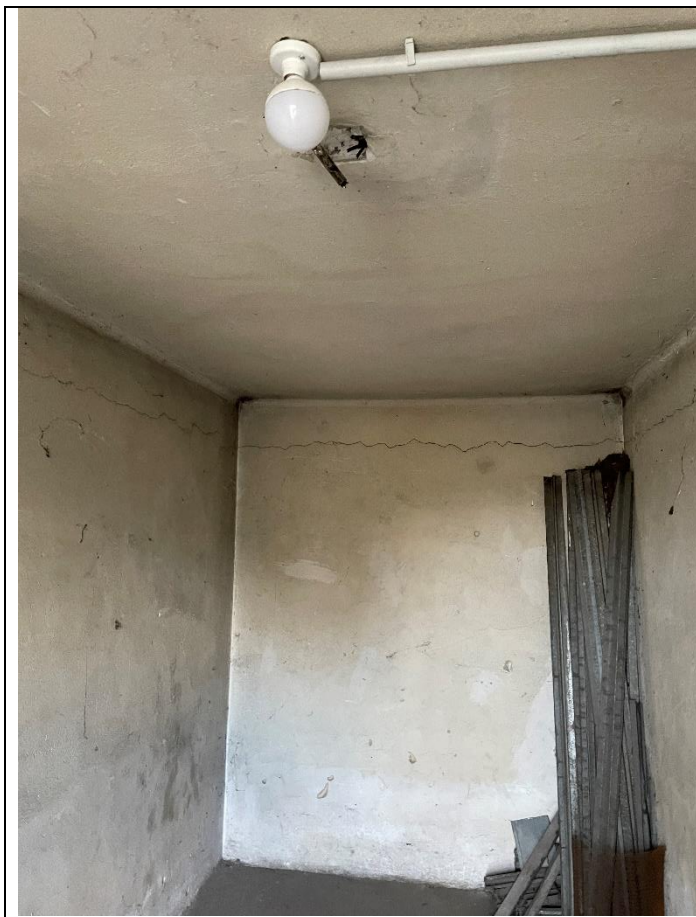
Vodorovná trhlina medzi murivom a stropom strešného výlezu na 3.NP. Trhlina vznikla z dôvodu tepelného pôsobenia na stropnú konštrukciu a následnej vodorovnej deformácie stropnej konštrukcie

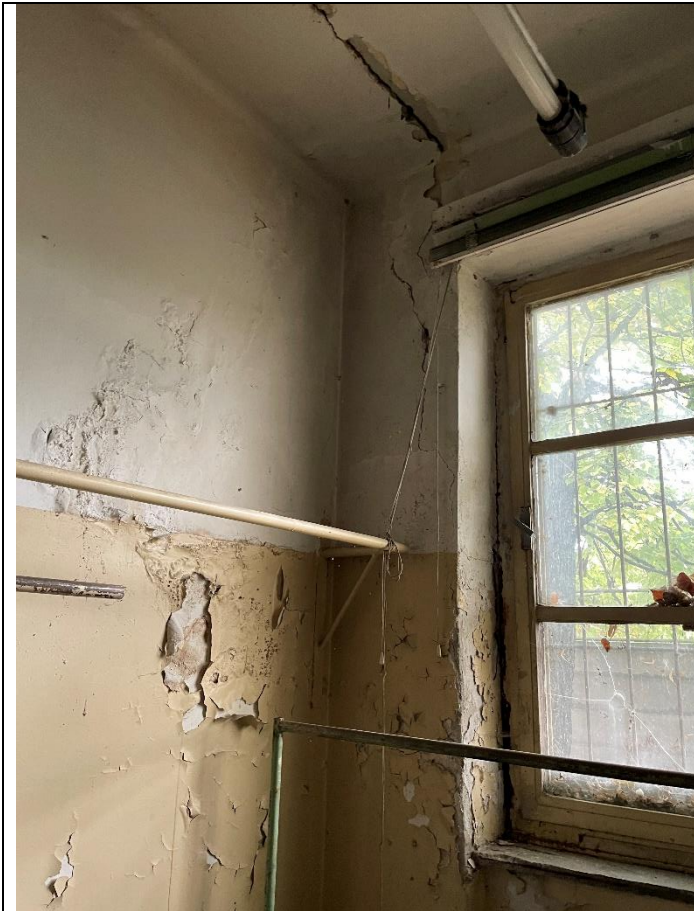
Trhlina v obvodovej stene

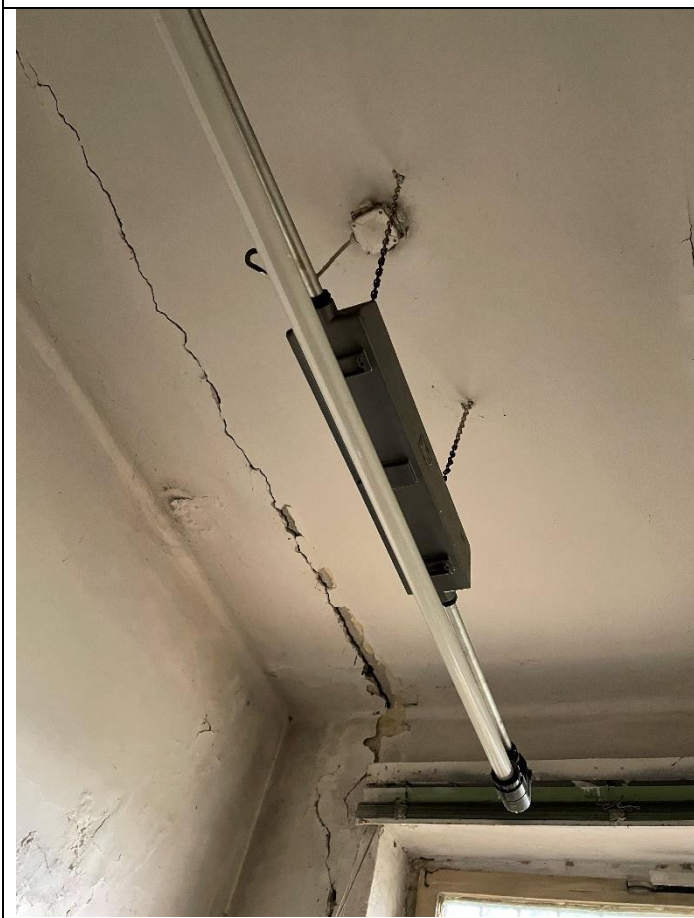
Trhlina v stropnej konštrukcii

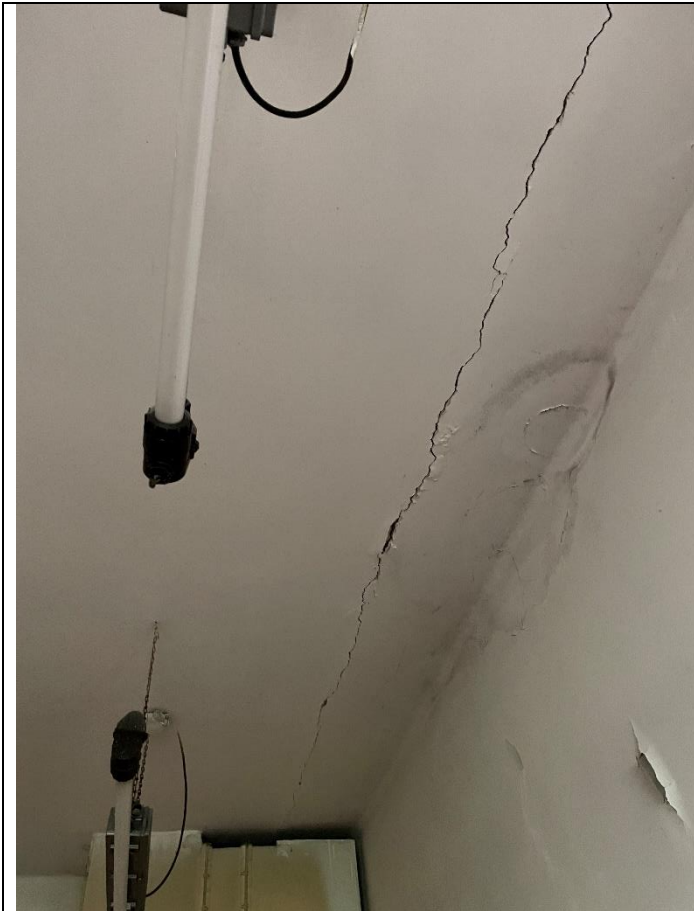
Trhlina v stropnej konštrukcii

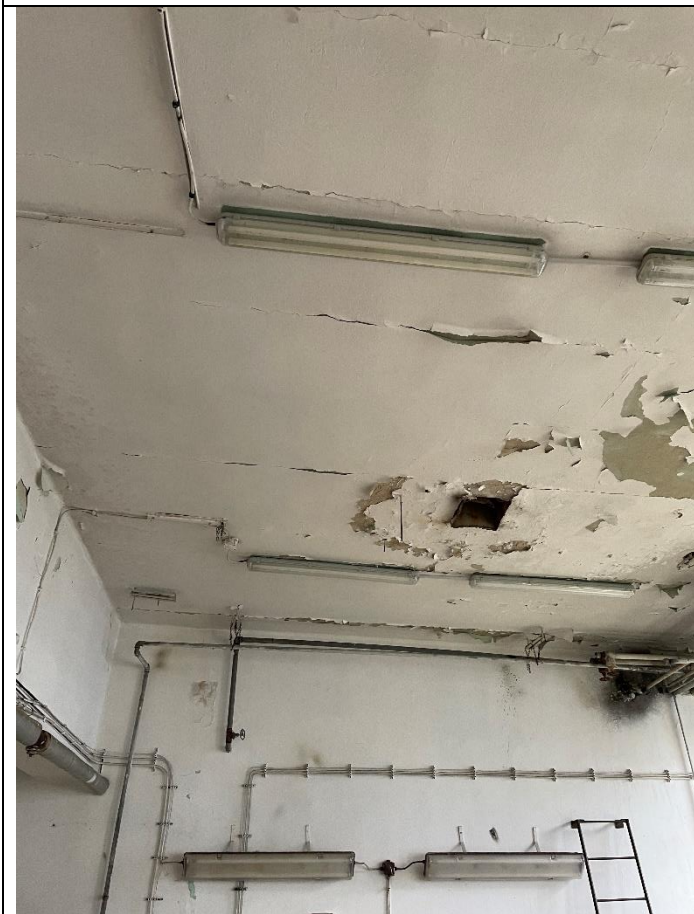
Zatečenie stropnej konštrukcie

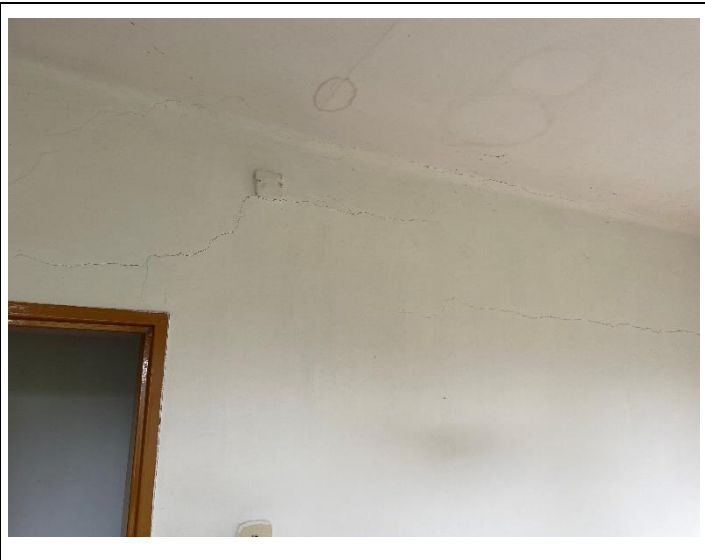
<p>Trhliny v nenosnom murive</p>

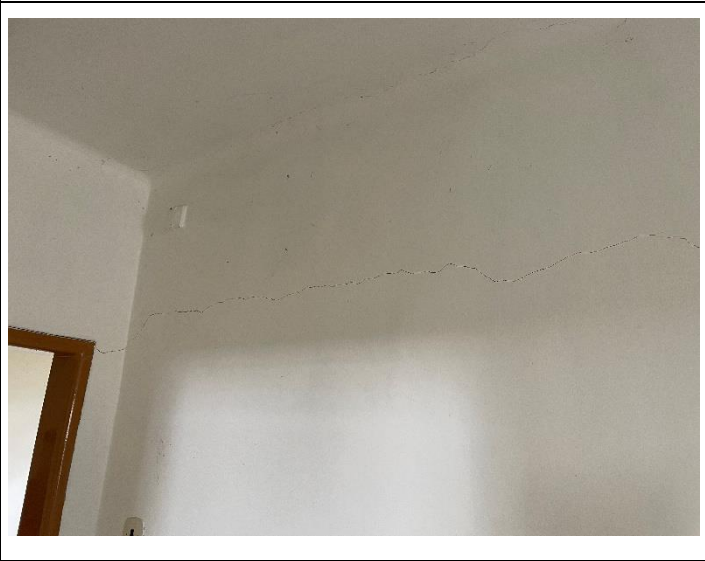
<p>Trhliny v nenosnom murive</p>

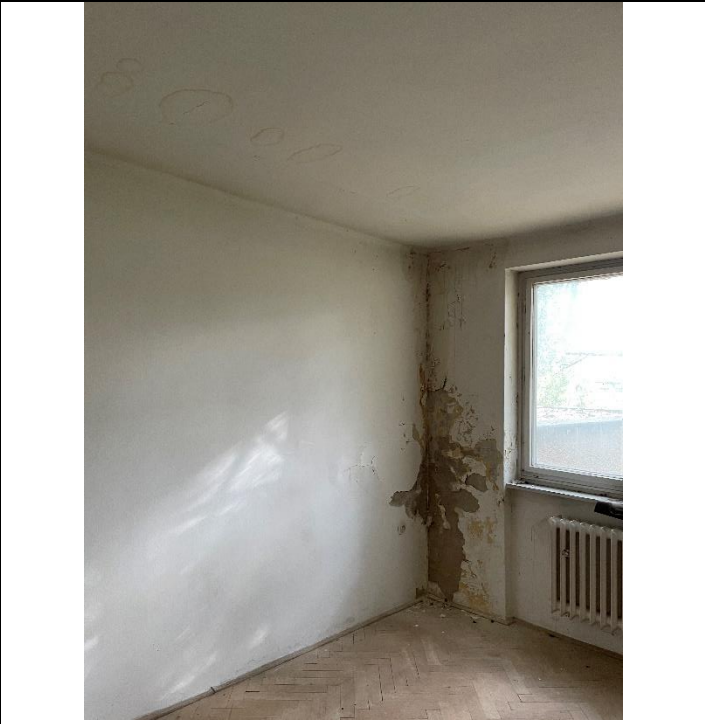
<p>Zatečenie v rohu budovy z dôvodu poškodenej strešnej hydroizolácie</p>

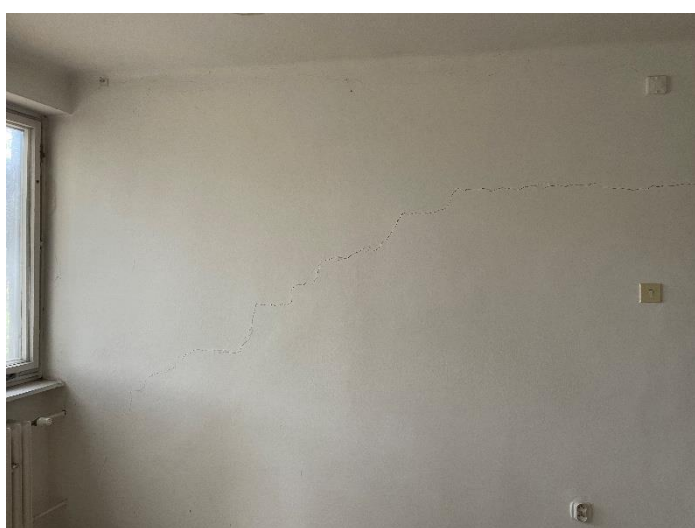
Trhliny v nenosnom murive

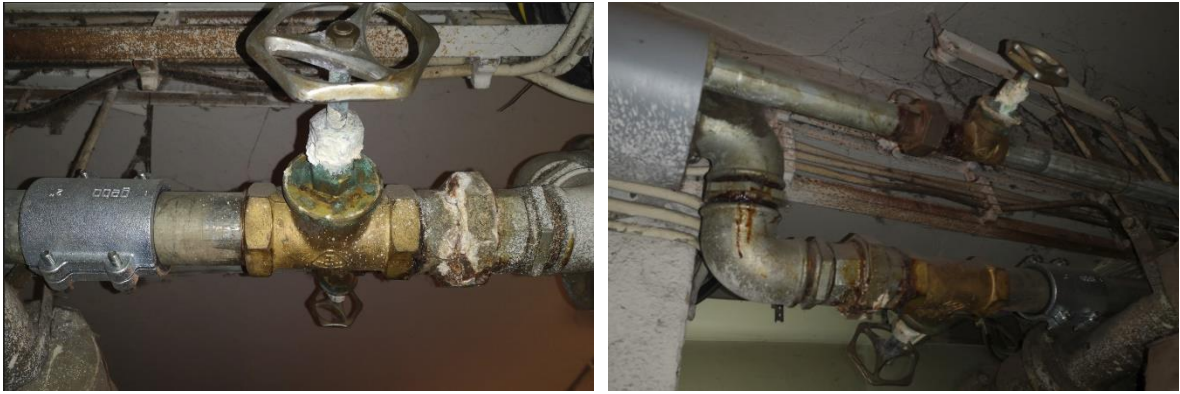
Z tejto OST je zásobovaný teplou vodou aj objekt SO 03. Potrubie TV a CTV je vedené do objektu práčovne teplovodným kanálom. Rozvody TV a CTV a uzatváracie armatúry sú v rovnakom stave ako rozvod studenej pitnej vody. Sú taktiež skorodované, uzatváracie armatúry sa nedajú uzatvoriť a izolácia na potrubných rozvodoch nie je dostatočná, pričom na niektorých úsekoch nie je žiadna, čo má za následok značné tepelné straty.

Obrázok č.1 – ležaté potrubia vodovodu bez izolácie s opravnou Gebo spojkou
