Investor:
Slovenské národné divadlo
Pribinova 17
819 01 Bratislava

Generálny projektant:
JFcon, s. r. o.
Družstevná 942/6
03101 Liptovský Mikuláš

PASPORTIZÁCIA TECHNICKÉHO STAVU BUDOV UMELECKO – DEKORAČNÝCH DIELNÍ SND

PASPORT TECHNICKÉHO STAVU BUDOV UMELECKO – DEKORAČNÝCH DIELNÍ SND

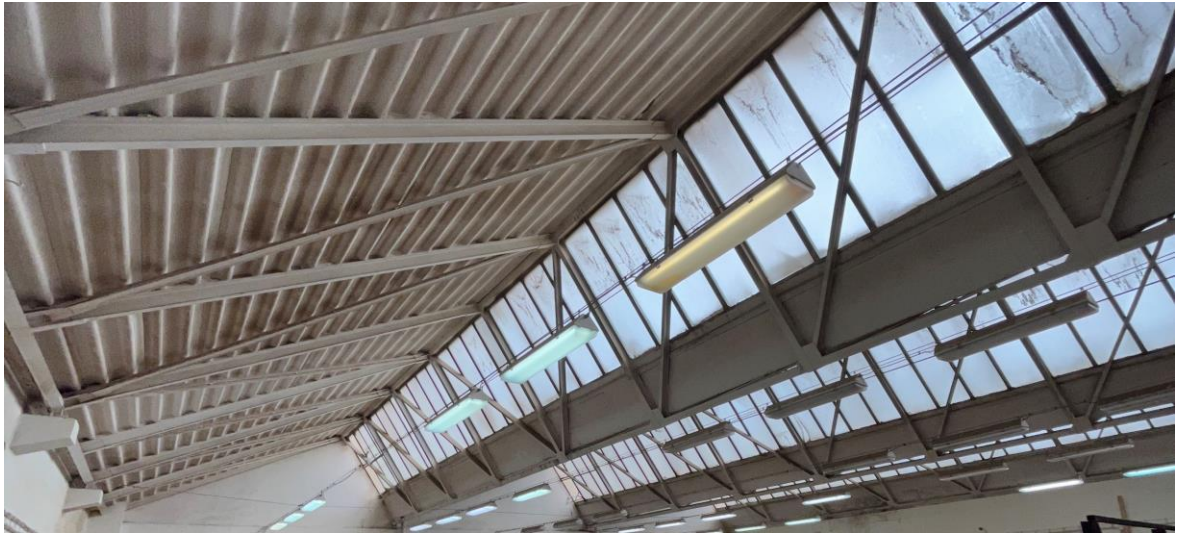
Obrázok 6: Pohľad na konštrukciu píllovej strechy

Píllová strecha je v miestach bez skla opláštená plechom a krytina je tvorená z „Eternitu“, ktorý je viditeľne poškodený na viacerých miestach. Eternitová krytina obsahuje azbest ktorí škodí zdraviu, je potrebná výmena eternitovej krytiny. Strecha taktiež nespĺňa minimálne tepelno-technické požiadavky strešných konštrukcií.

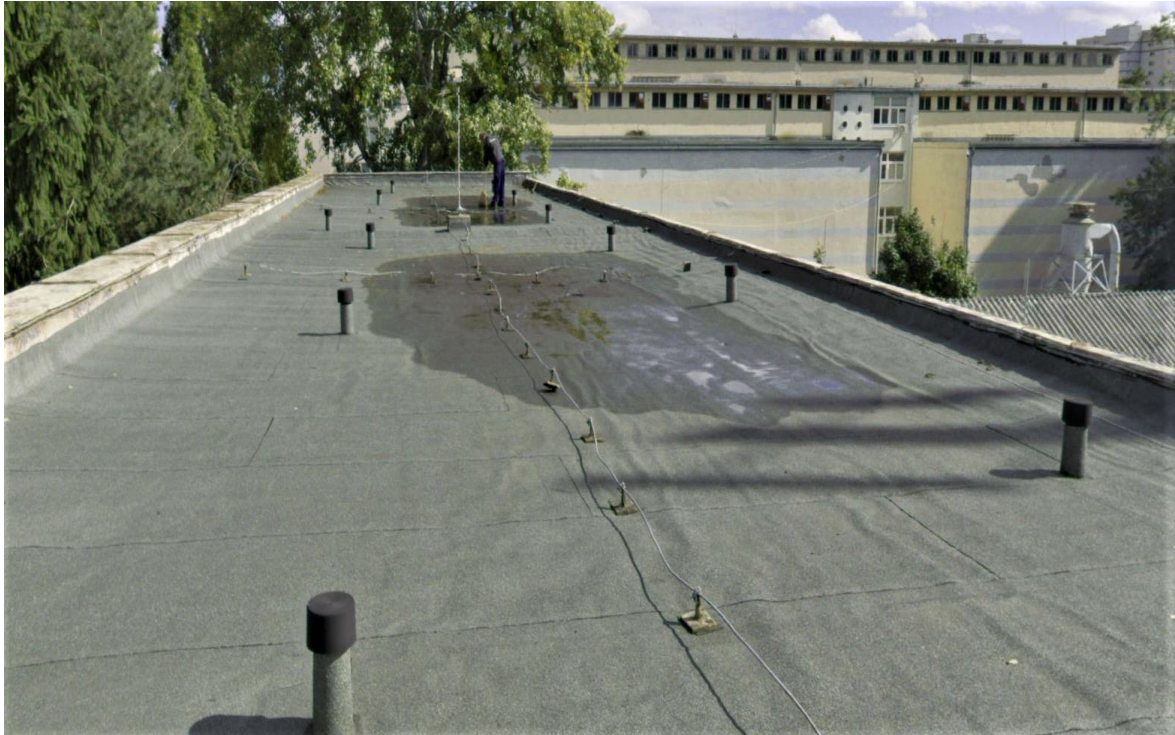
Obrázok 16: Pohľad na zlý nesprávne vypádovanú strechu plochej strechy

Nesprávne vypádovanie strechy vytvára na streche miesta, kde sa tvoria kaluže vody. Môžeme vidieť značné poškodené oplechovanie strešnej konštrukcie.

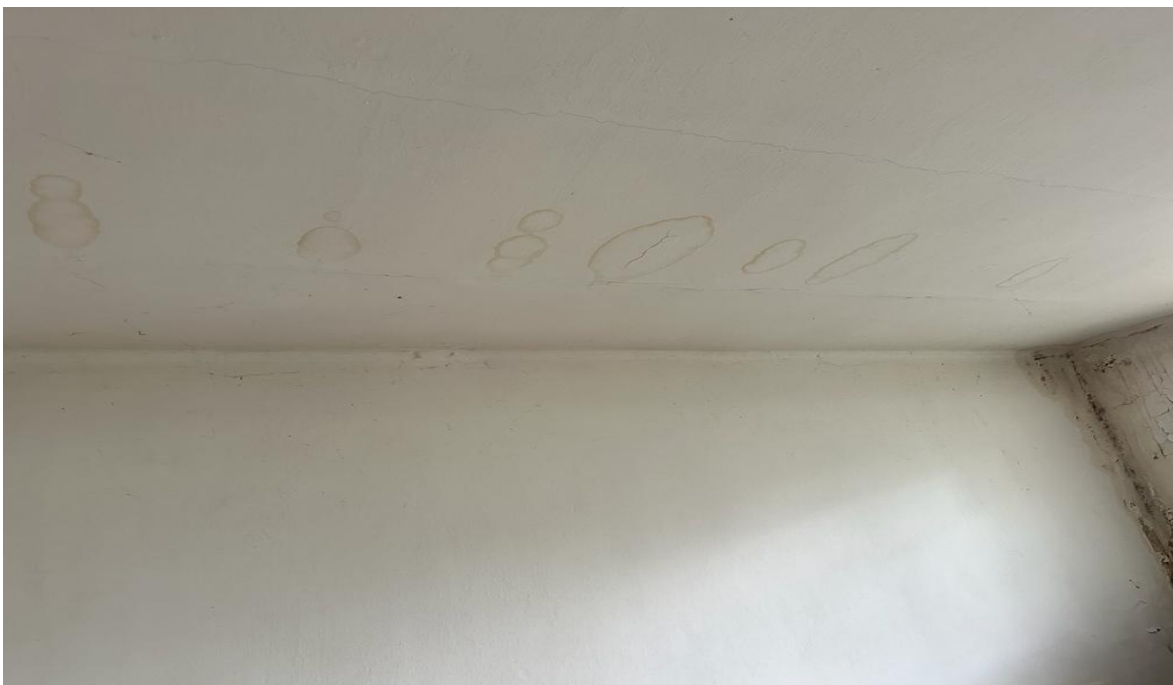
Značné poškodenie spôsobené zatekaním strechy, je viditeľné v celom interiéri. Murivo a omietka sú značne zdegradované. Poškodené sú steny a taktiež aj stropy. V interiéri môžeme vidieť zastaralé drevené výplňové konštrukcie.

Na fotkách je vidieť značné poškodenie stropu vplyvom zatekania strechy. Enormné poškodenia je možné vidieť v celom objekte bytu správcu.

Obrázok 30: Byt správcu - porucha spôsobená zatekaním strechy

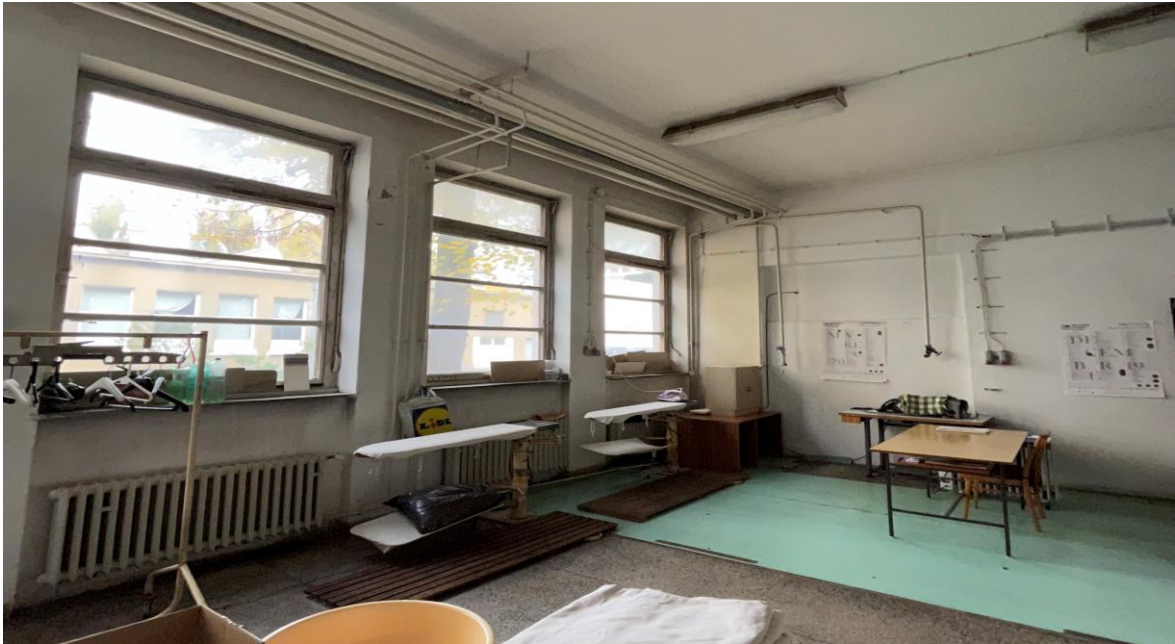
Obrázok 31: Pohľad práčovňa/sušiareň - interiér

Interiér je poznačený viditeľnými poruchami spôsobené zatekaním strechy a kondenzáciou vodnej pary. Miestnosti sú degradované aj vplyvom agresívneho prostredia práčovne/sušiarne. Na objekte sa nachádzajú zastaralé výplňové konštrukcie, ktoré nespĺňajú minimálne tepelno-technické požiadavky.

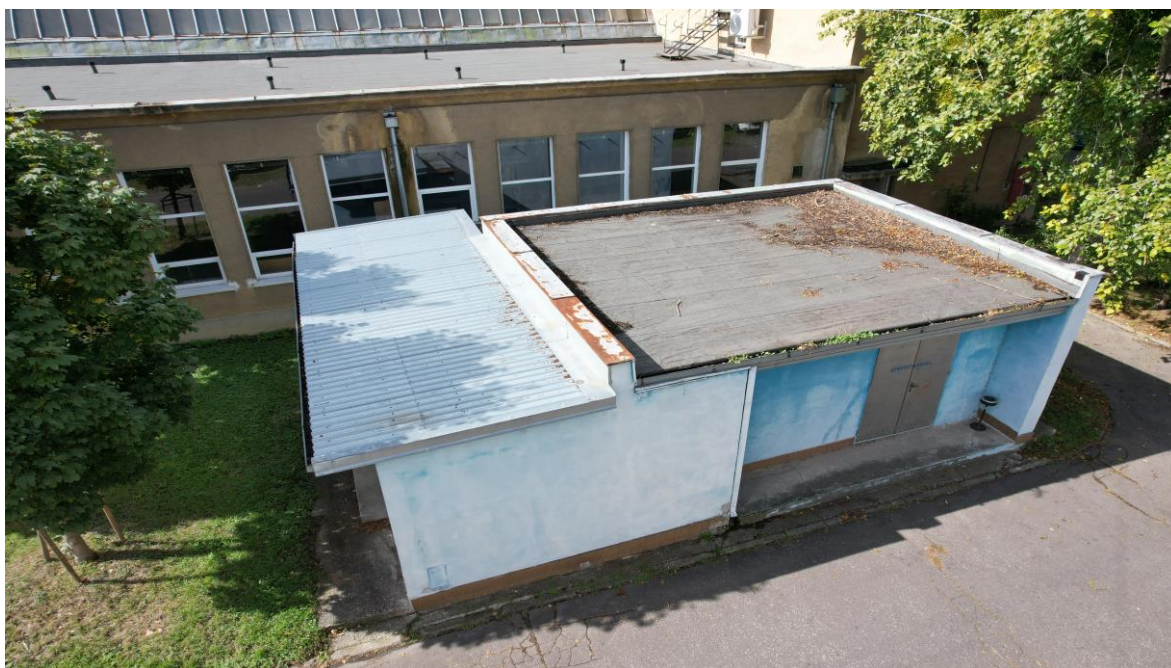
Obrázok 36: Pohľad technologický objekt – exteriér

Strecha s trapézovým plechom je zdegradovaná a vyžaduje si renováciu. Plochá strecha s hydroizolačnou vrstvou asfaltového pásu je taktiež zdegradovaná. Dažďové zvody sú značne poškodené a neplnia svoju funkciu, je potrebná renovácia dažďových zvodov a žľabov.

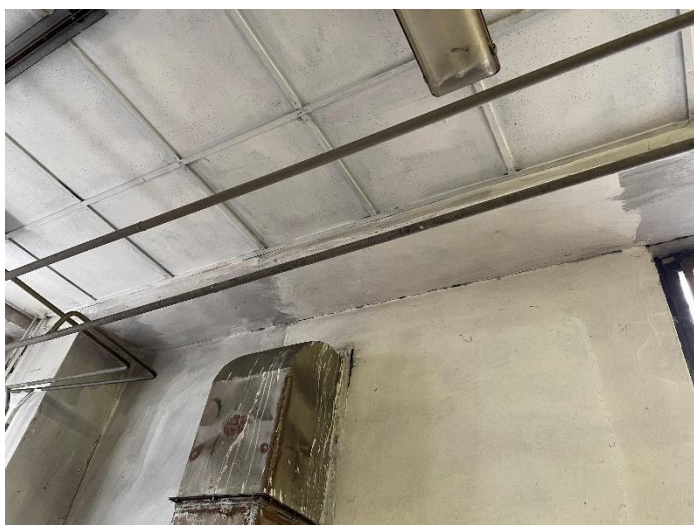
Trhlina v styku medzi nosným skeletom a obvodovým plášťom

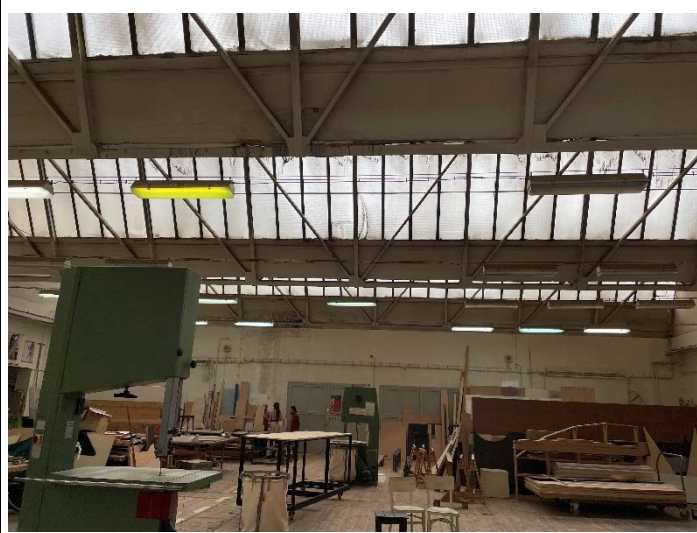
Pohľad na strešnú konštrukciu nad veľkou stolárskou dielňou – badať známky lokálnej jemnej korózie

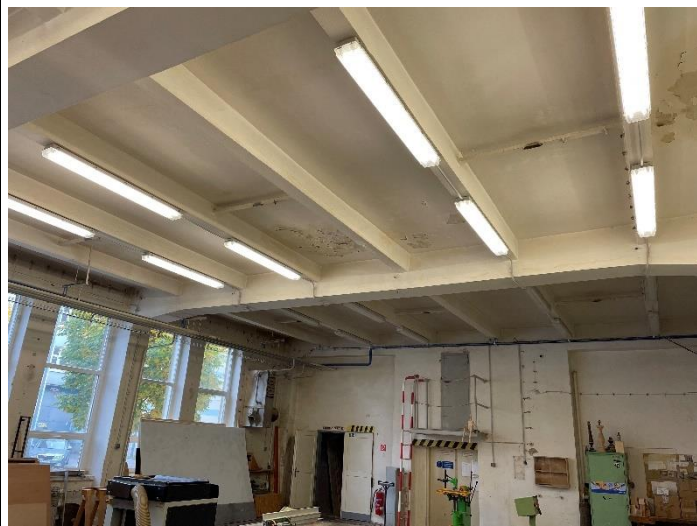
Pohľad na trámový strop nad stolárskou strojovňou – badať známky zatekania zrážkovej vody

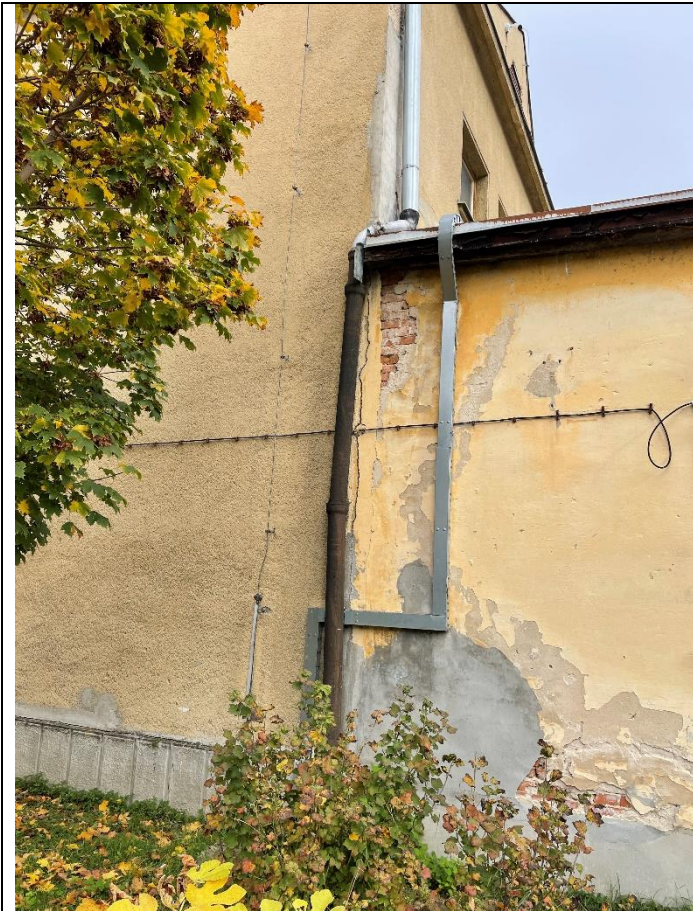
Opadaná omietka vplyvom pôsobenia zrážkovej vody z poškodeného dažďového zvodu

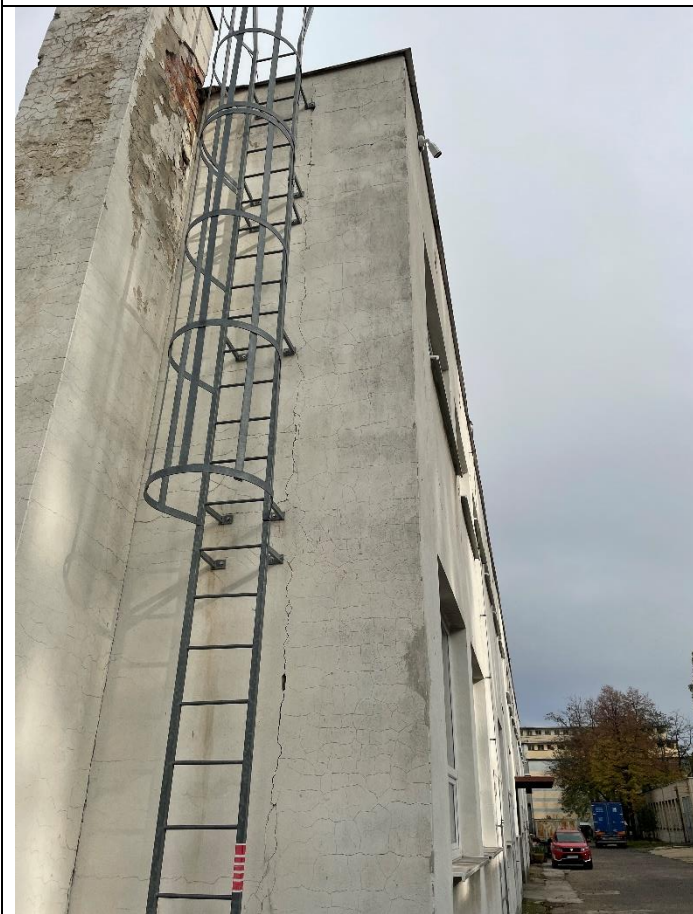
Opadaná omietka na komíne vplyvom pôsobenia zrážkovej vody

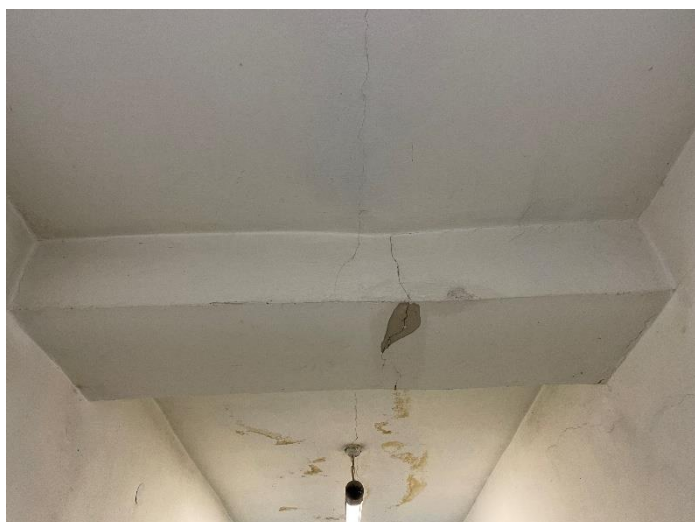
Trhlina v styku stropného nosníka a stropných panelov

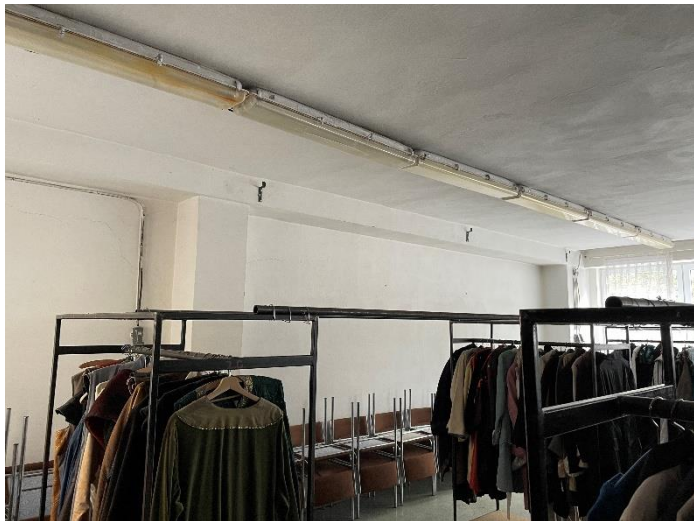
Vodorovné trhliny v nosnom murive

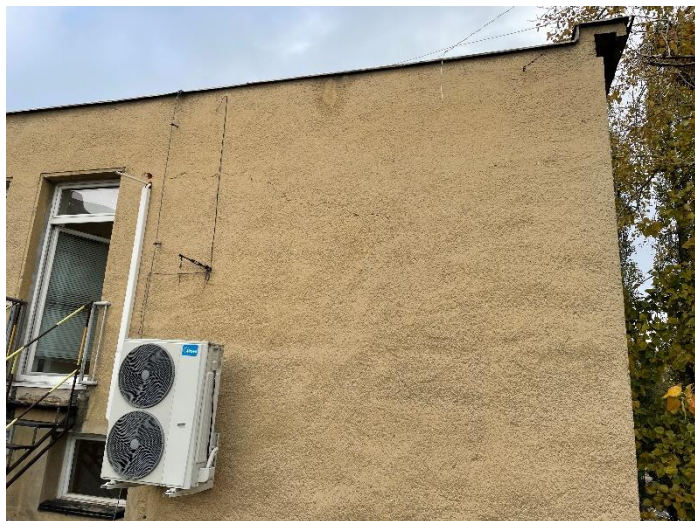
Trhlina v obvodovom murive zo strany
exteriéru

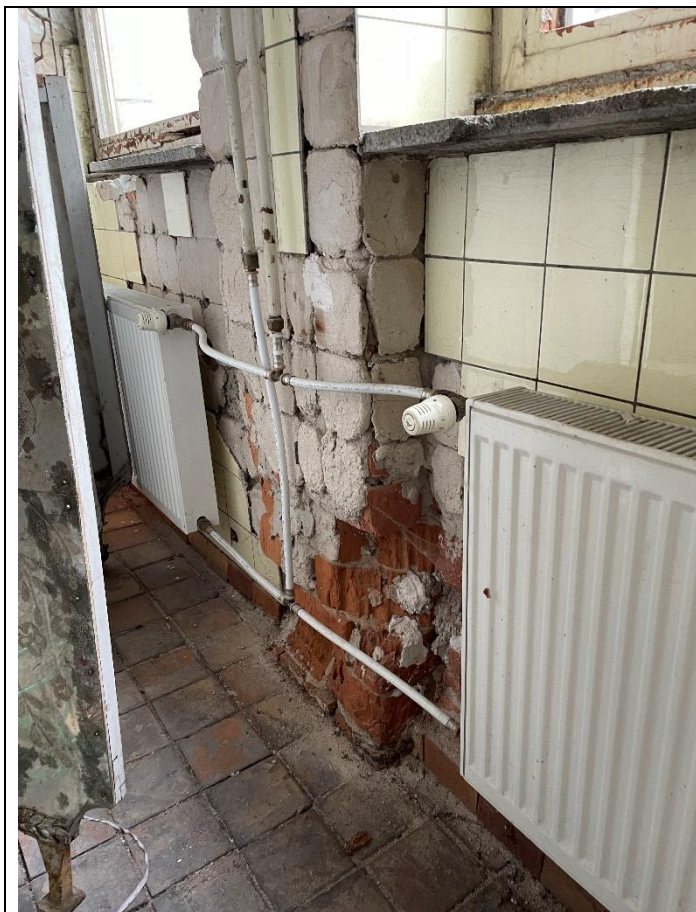
Výrazná erózia muriva v päte murovaného piliera

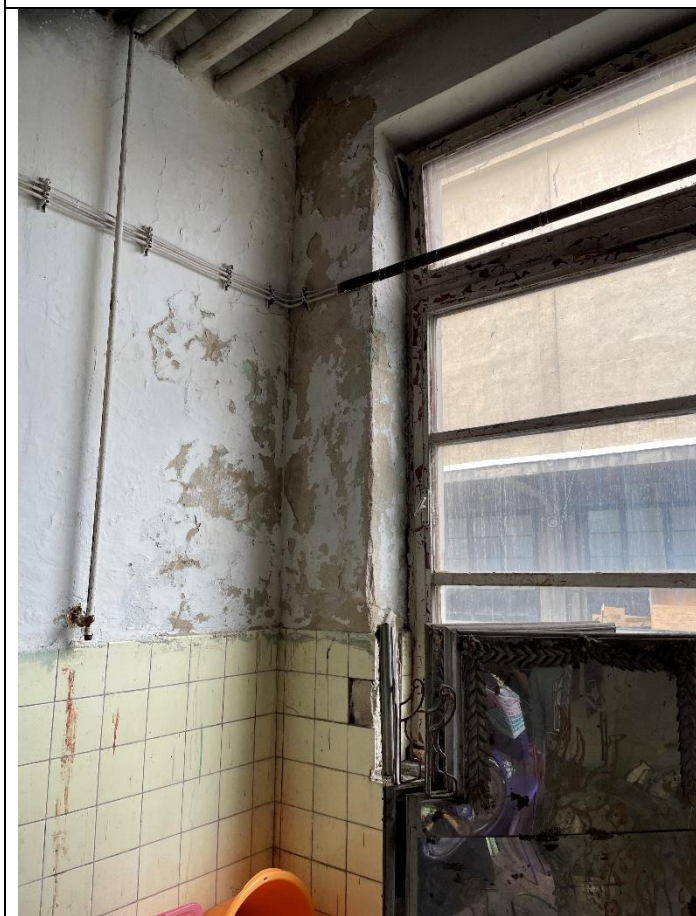
Zatečenie v rohu budovy z dôvodu poškodenej strešnej hydroizolácie

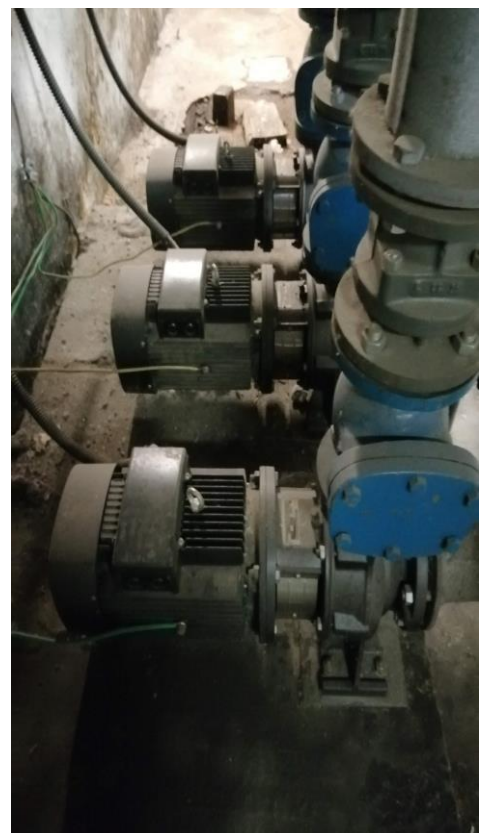
Obr. Obehové čerpadlá vykurovacej vody

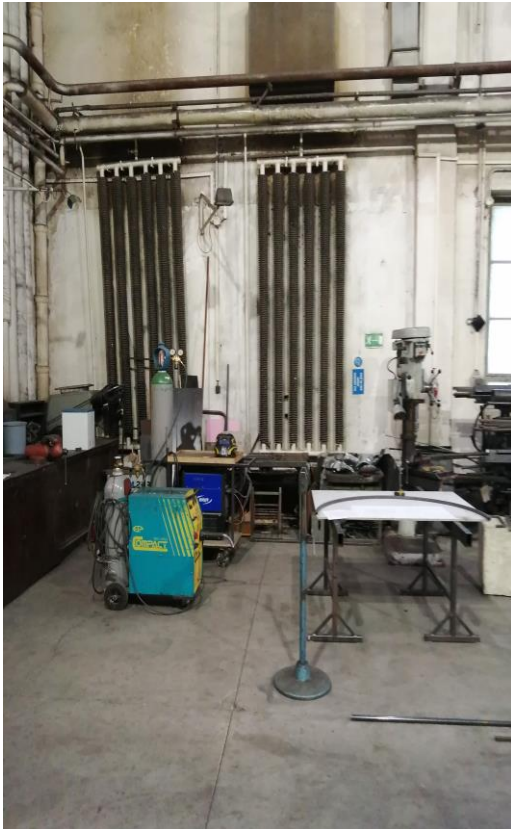
Obr. Vykurovacie registre v zámočnickej dielni

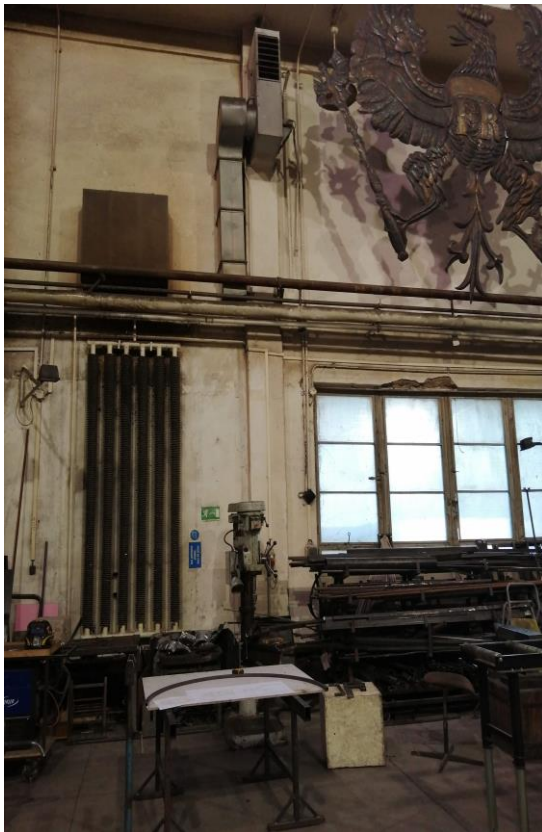
Vykurovanie jednotlivých dielní a garáže je zabezpečené rebrovanými rúrkovými registrami, ktoré sú uchytené na stenách, na prípojných potrubiach k rúrkovým registrom sú osadené uzatváracie ventily. Súčasne v priestoroch jednotlivých dielní sú na stenách osadené nefunkčné ohrievače vzduchu, ktoré pozostávajú z výmenníka tepla, vzduchového ventilátora a vzduchotechnických potrubí. Vykurovanie jednotlivých miestností administratívnej časti, bývalého učilišťa a práčovne je zabezpečené oceľovými, resp. liatinovými článkovými vykurovacími telesami. Vykurovacie telesá v administratívnej časti sú opatrené termostatickými ventilmi s termostatickými hlavicami. Ostatné vykurovacie telesá sú opatrené ručnými ventilmi.

Obr. Vykurovací register a nefunkčný ohrievač
vzduchu
