Investor:
Slovenské národné divadlo
Pribinova 17
819 01 Bratislava

Generálny projektant:
JFcon, s. r. o.
Družstevná 942/6
03101 Liptovský Mikuláš

PASPORTIZÁCIA TECHNICKÉHO STAVU BUDOV UMELECKO – DEKORAČNÝCH DIELNÍ SND

PASPORT TECHNICKÉHO STAVU BUDOV UMELECKO – DEKORAČNÝCH DIELNÍ SND

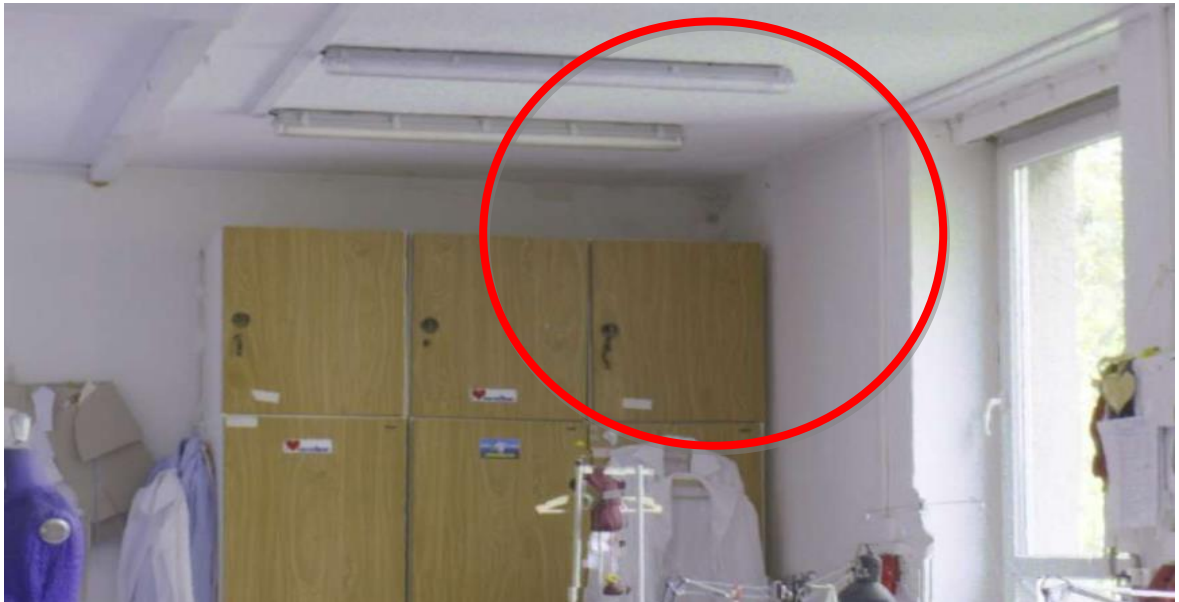
Vzhľadom na degradáciu hydroizolačného materiálu v strešnej konštrukcii, dochádza na viacero miestach k viditeľnému zatekaniu do interiéru. Pánska krajčírska dielňa, ktorá sa nachádza na 3.NP je značne poznačená viditeľnými poruchami spôsobené zatekaním strechy.

Obrázok 14: Vyznačené miesto zatekania v interiéri

V interiéri je možné vidieť vzniknuté poruchy spôsobené poškodením hydroizolačnej vrstvy v strešnej konštrukcii.

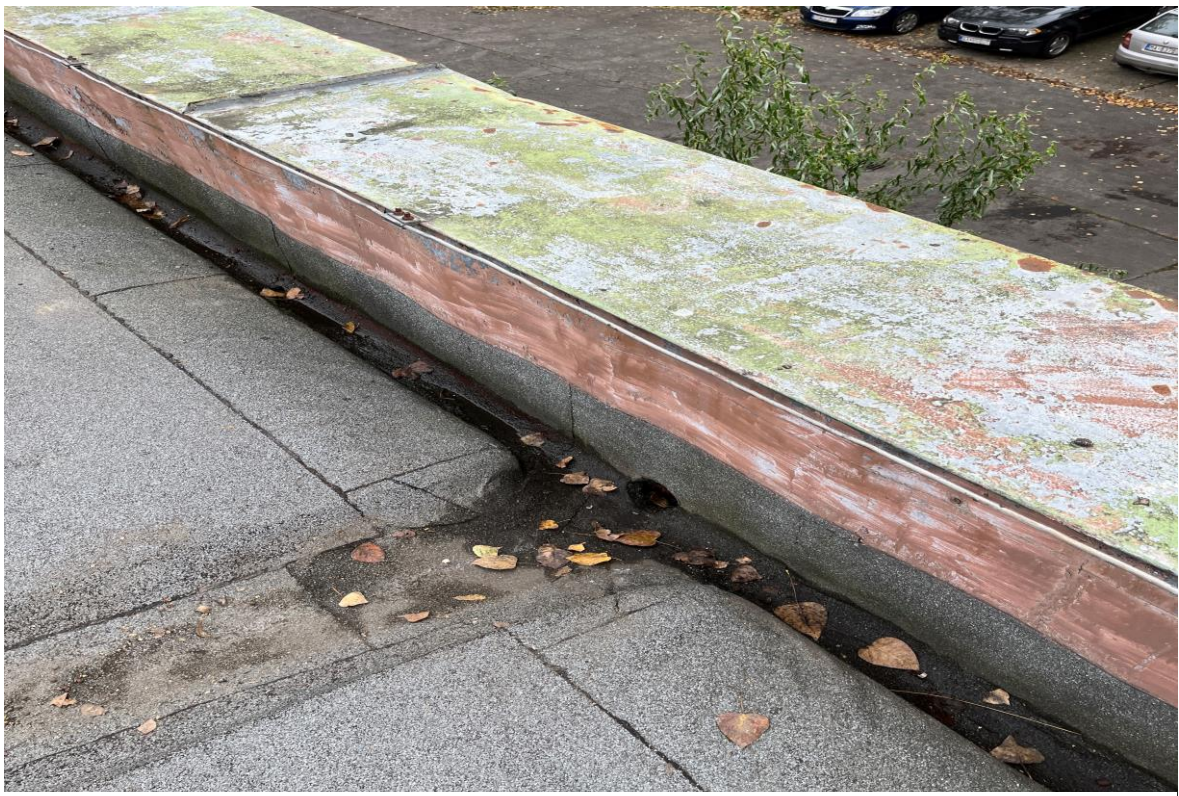
Odvedenie dažďovej vody z plochých striech je riešené dažďovými vpustami a v niektorých častiach zaatikovými žlabmi, ktoré sú pri zapchatí nefunkčné a tak vzniká zaplavenie strechy.

Obrázok 15: Pohľad na zaatikový žlab

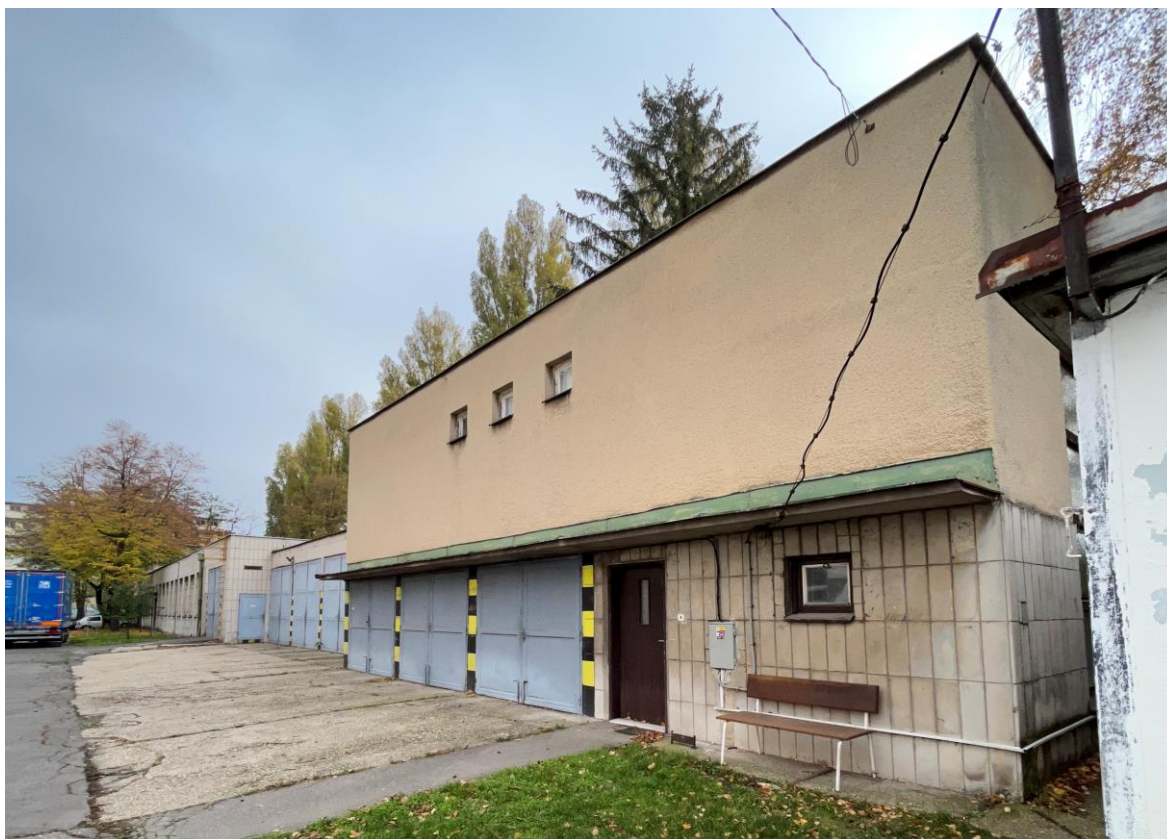
Obrázok 19: Pohľad na garáže a byt správcu

Na budovách sú značne poškodené oplechovania atík, prestrešenia. Omietky a obklady na fasáde sú v niektorých častiach opadané. Obvodové konštrukcie stavebných objektov taktiež nespĺňajú minimálne tepelno-technické požiadavky stanovené normou.

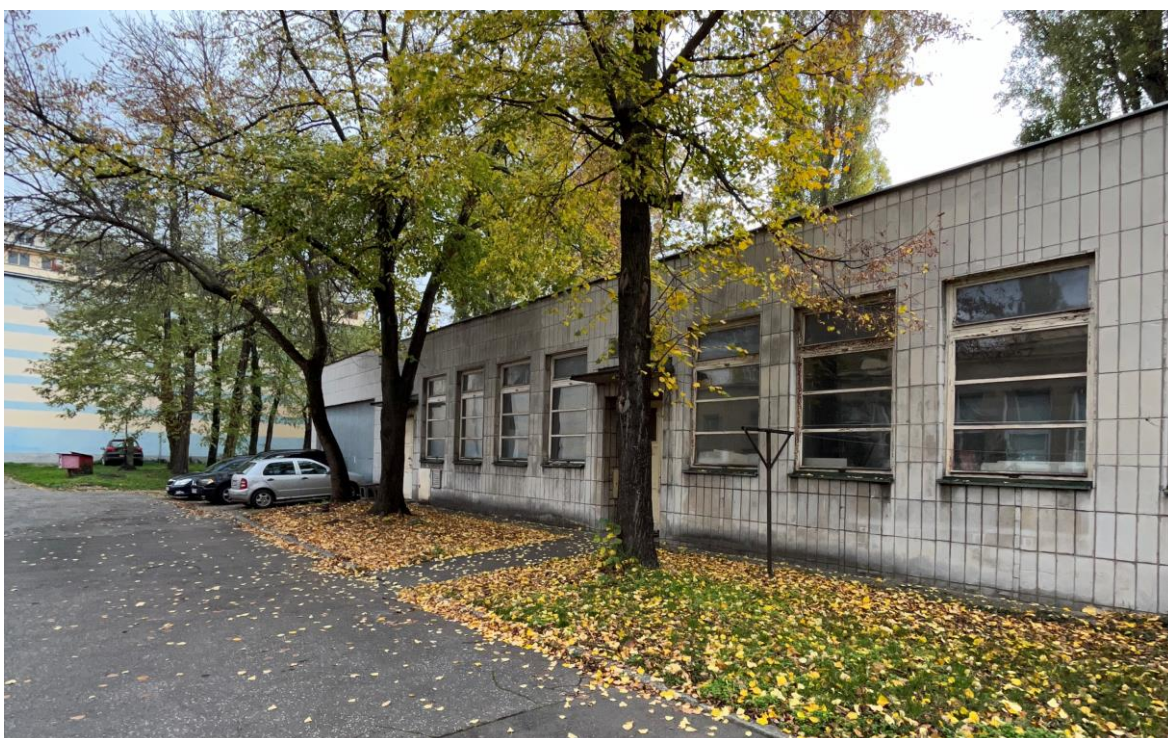
Obrázok 21: Pohľad na pracovne a sušiarne

V Priestoroch pracovne/sušiarne sa nachádzajú zastaralé oceľové a drevené výplňové konštrukcie, ktoré nespĺňajú minimálne tepelno-technické požiadavky je potrebné ich vymeniť.

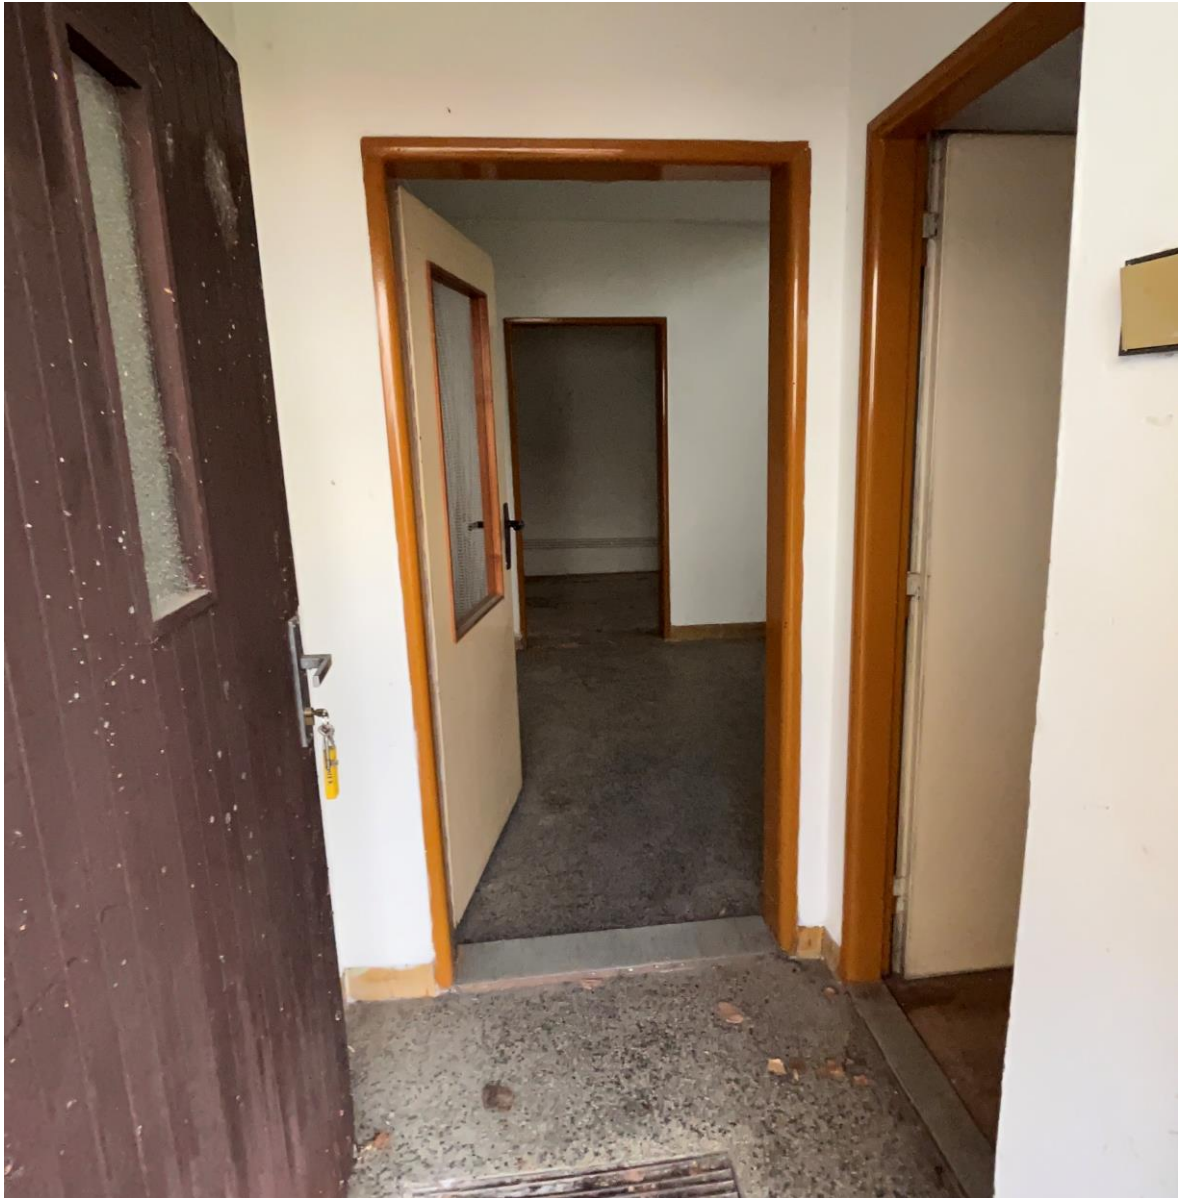
Obrázok 25: Pohľad – Byt správcu / zádverie

V interiéri sa nachádzajú poruchy, ktoré sú spôsobené únavou materiálu. Hygienické a obytné miestnosti sú v nevyhovujúcom stave. Strešná konštrukcia bytu je značne poškodená a dochádza k zatekaniu dažďovej vody do interiéru. Výplňové konštrukcie nespĺňajú minimálne tepelno-technické požiadavky stanovené platnou normou.

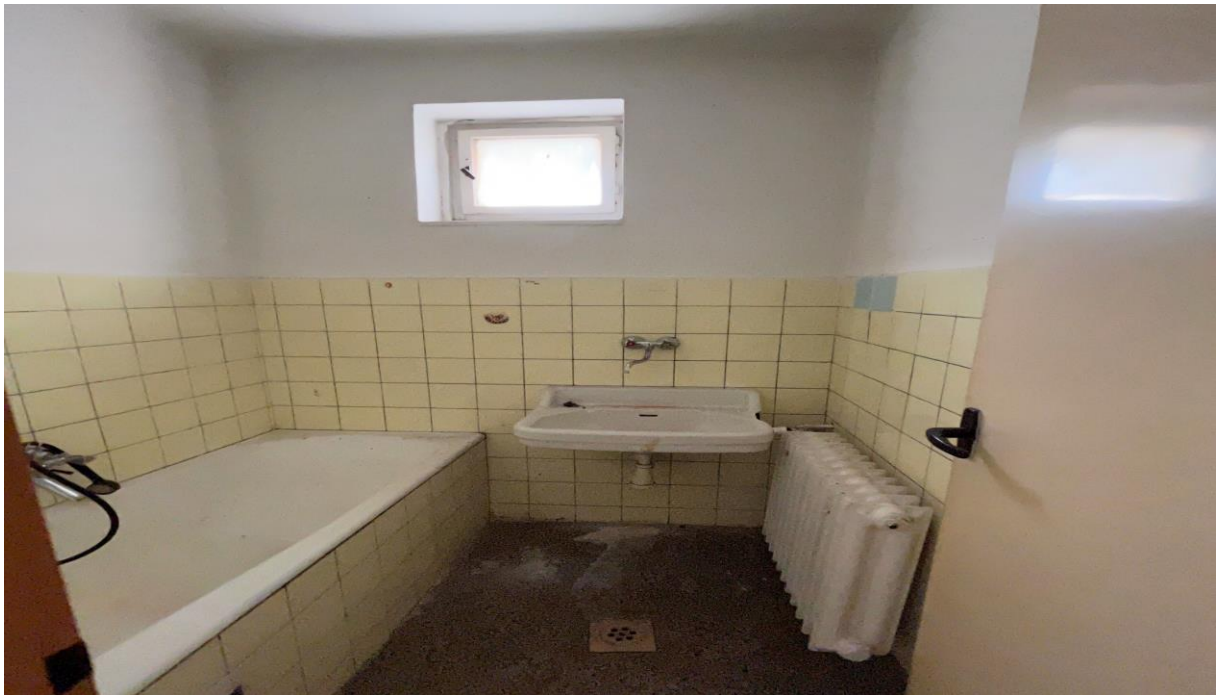
Obrázok 27: Pohľad – Byt správcu / hygienické priestory

V celom objekte sú hygienické priestory zastaralé a v nevyhovujúcom stave.

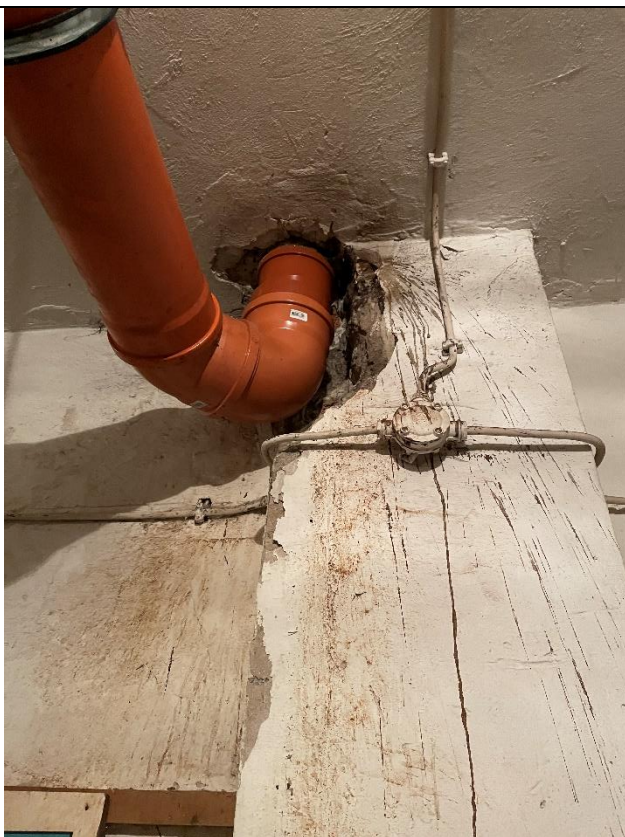
Zmenšenie prierezu stĺpa vytvorením prierazu

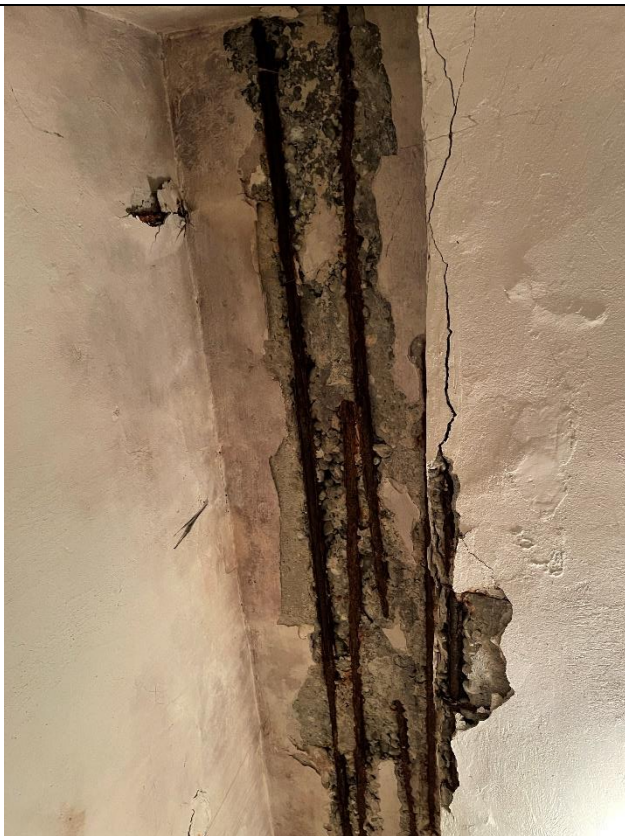
Výrazná šupinkatá korózia betonárskej výstuže v strope nad suterénom

respektíve vodorovnej hydroizolácie nad suterénom. Ďalej je potrebné na všetkých miestach, kde bola zistená odhalená výstuž a jej korózia túto opatriť novou krycou vrstvou betónu pomocou vhodného sanačného materiálu. Závesy rozvodov je treba z výstuže na všetkých zistených miestach odstrániť a realizovať ich pomocou súčasných kotevných technológií. Zistené trhliny v nenosných konštrukciách, na rozhraní dilatačných celkov a panelov nie sú bezprostredným rizikom, ale skôr estetickou závadou. Odstránené budú pri výmene, respektíve úprave povrchov.

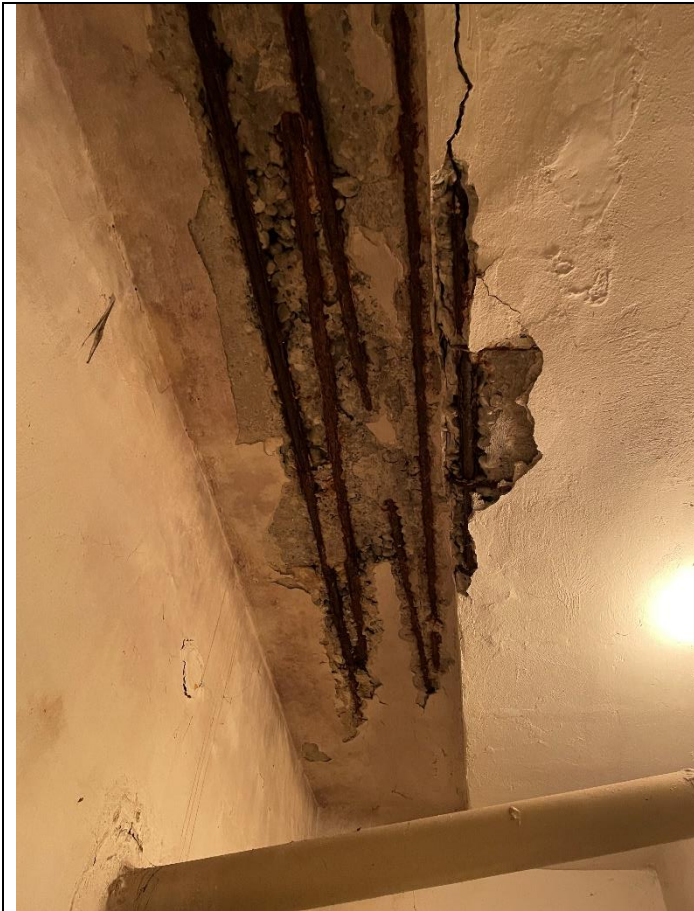
Výrazná šupinkatá korózia betonárskej výstuže v strope nad suterénom

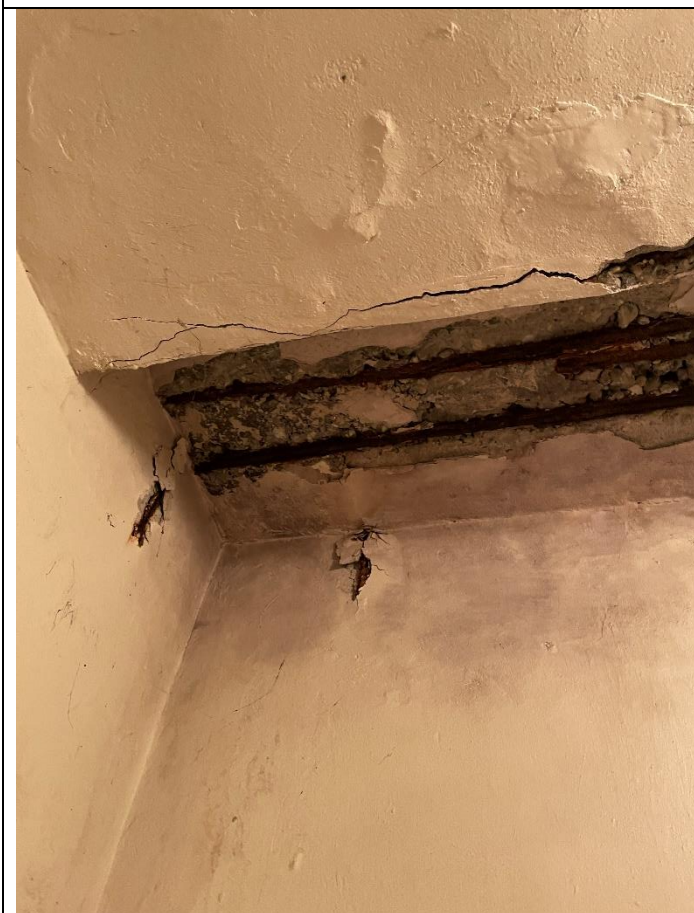
Výrazná šupinkatá korózia betonárskej výstuže v strope nad suterénom

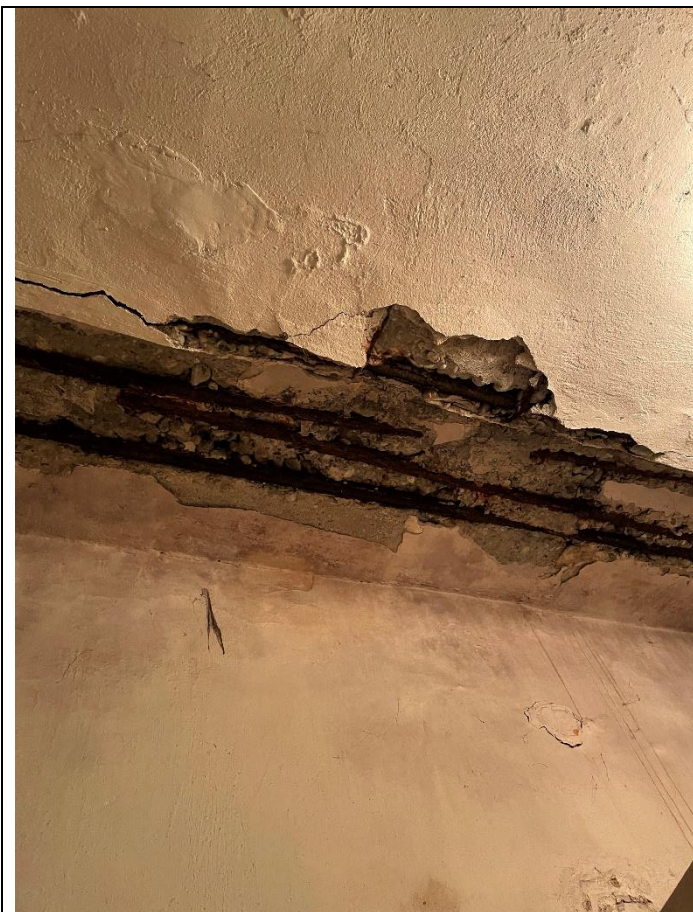
Výrazná šupinkatá korózia betonárskej výstuže v strope nad suterénom

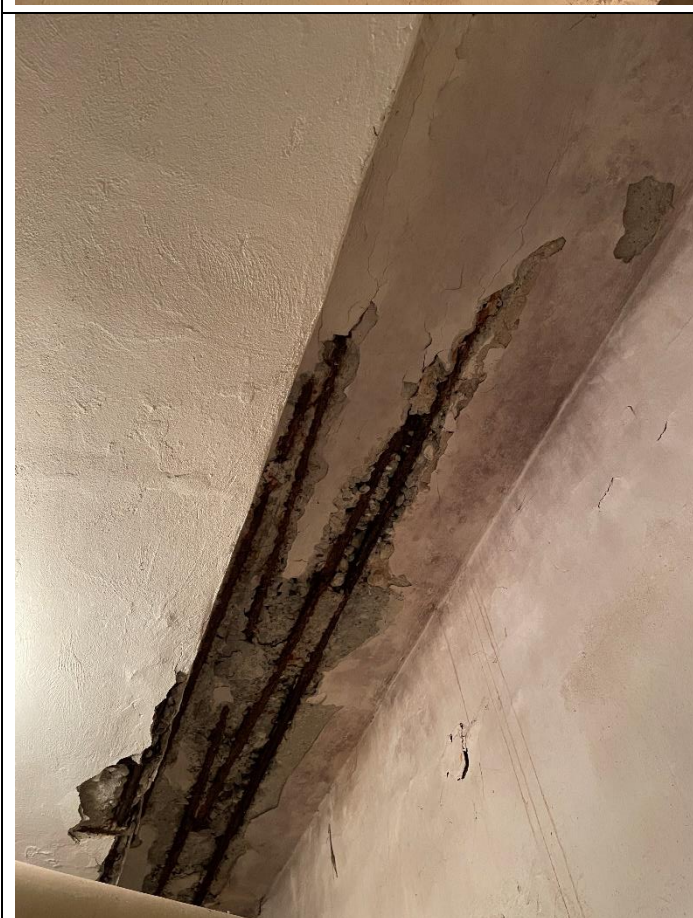
Výrazná šupinkatá korózia betonárskej výstuže v strope nad suterénom

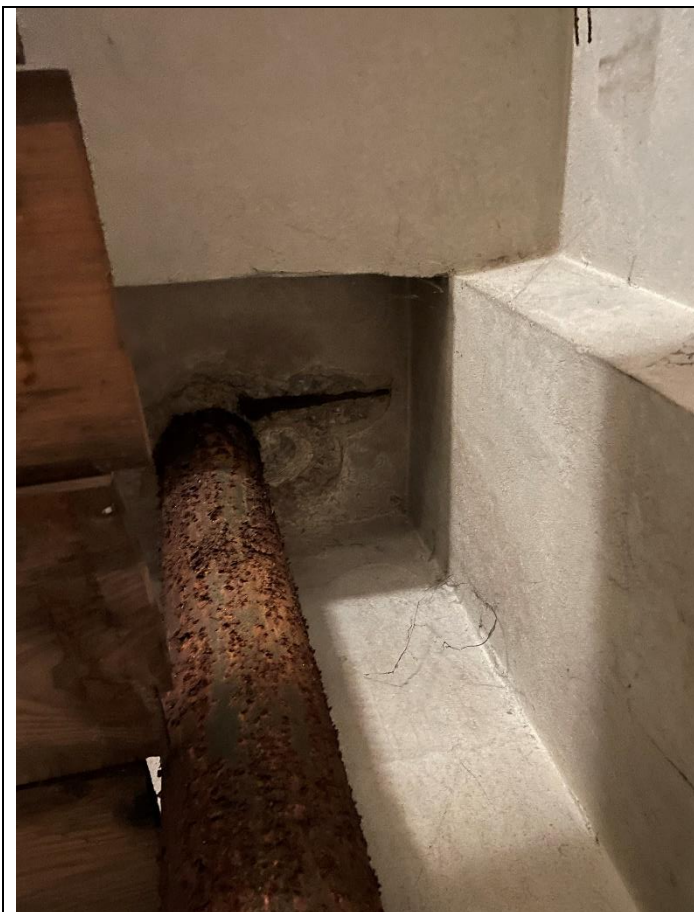
Korózia odhalenej výstuže pri prieraze

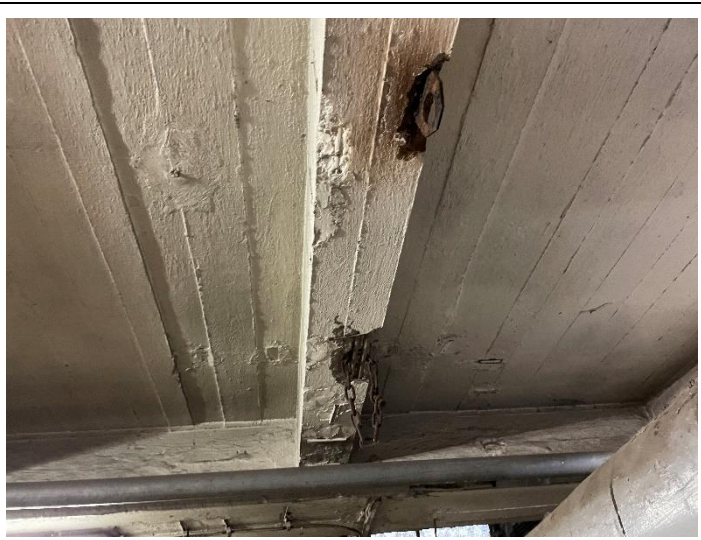
Odhalená výstuž prievlaku poslúžila ako podklad pre privarenie závesu podstropných rozvodov

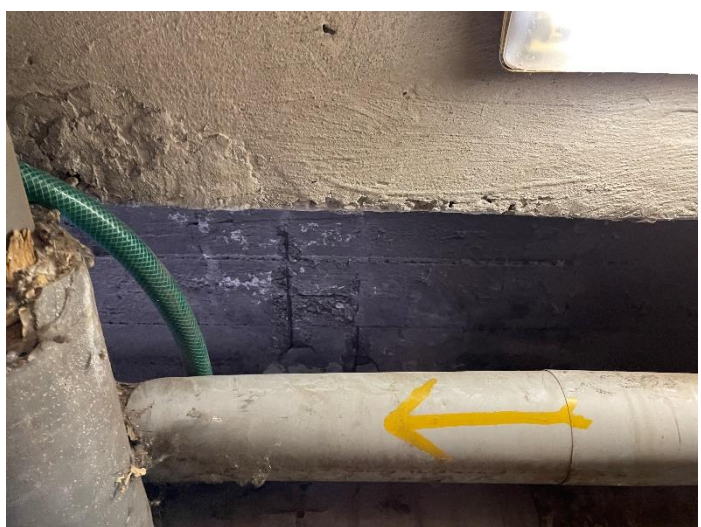
Plošná delaminácia krycej betónovej vrstvy v stropnej doske a odhalenie výstuže s následnou koróziou

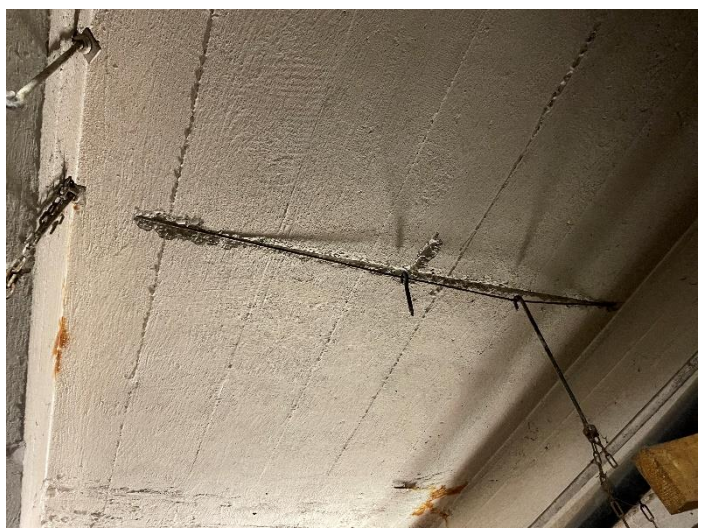
Vytiahnutá výstuž zo stropnej dosky poslúžila ako podklad pre privarenie závesu podstropných rozvodov

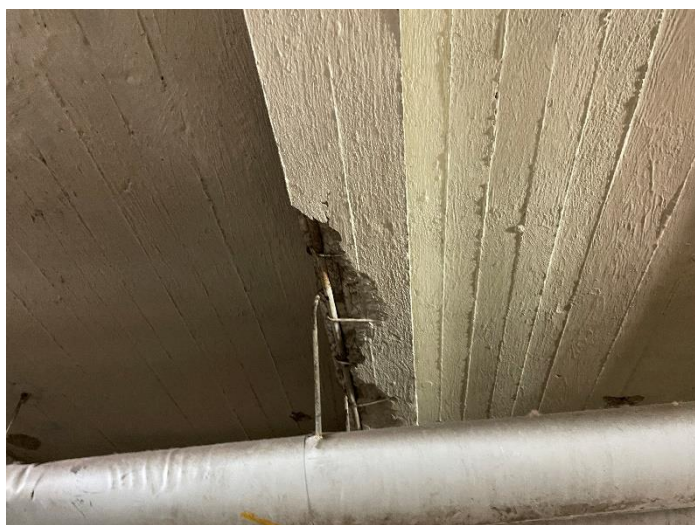
Odhalená výstuž prievlaku poslúžila ako podklad pre privarenie závesu podstropných rozvodov

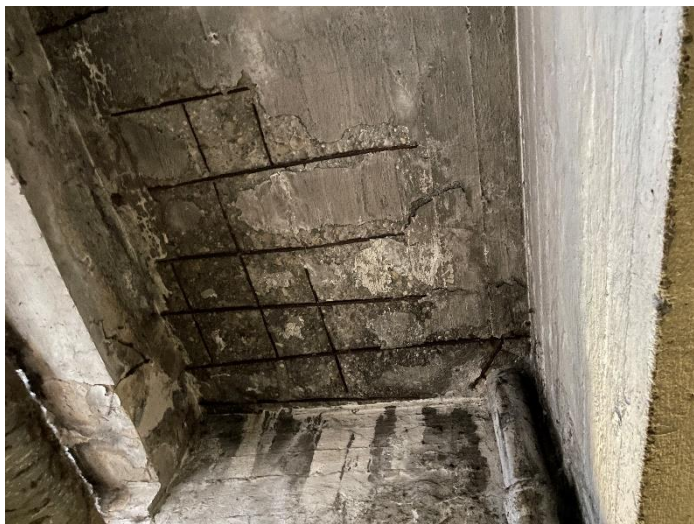
Plošná delaminácia krycej betónovej vrstvy v stropnej doske a odhalenie výstuže s následnou koróziou

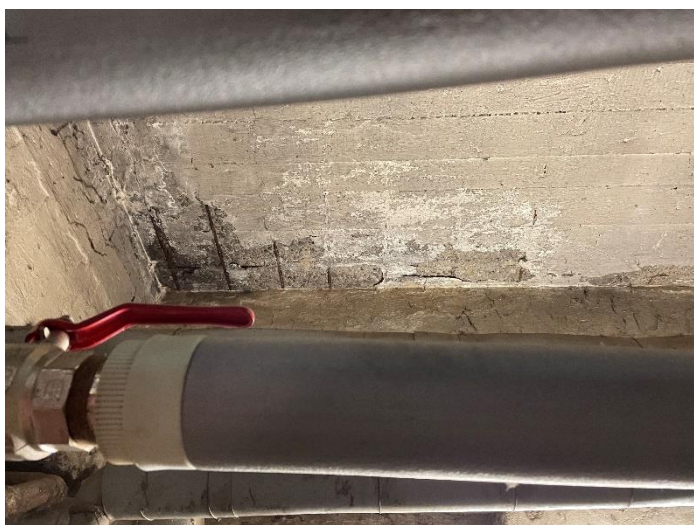
Plošná delaminácia krycej betónovej vrstvy v stropnej doske a odhalenie výstuže s následnou koróziou

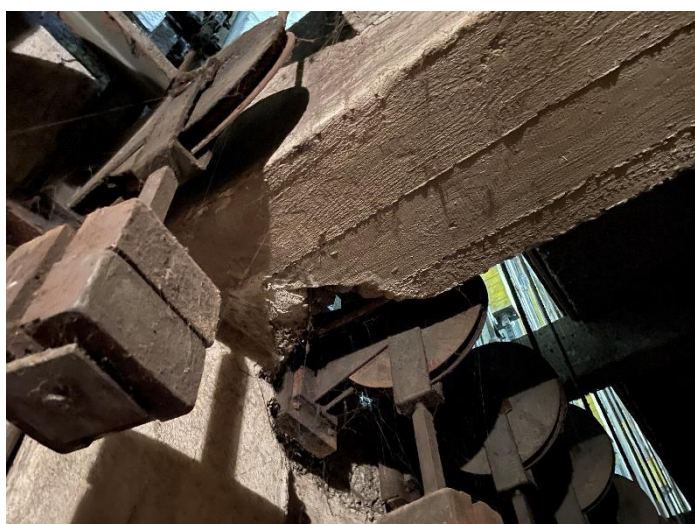
Vyseknutý roh nosníka, výrazné zmenšenie jeho prierezu a odhalenie dolnej výstuže

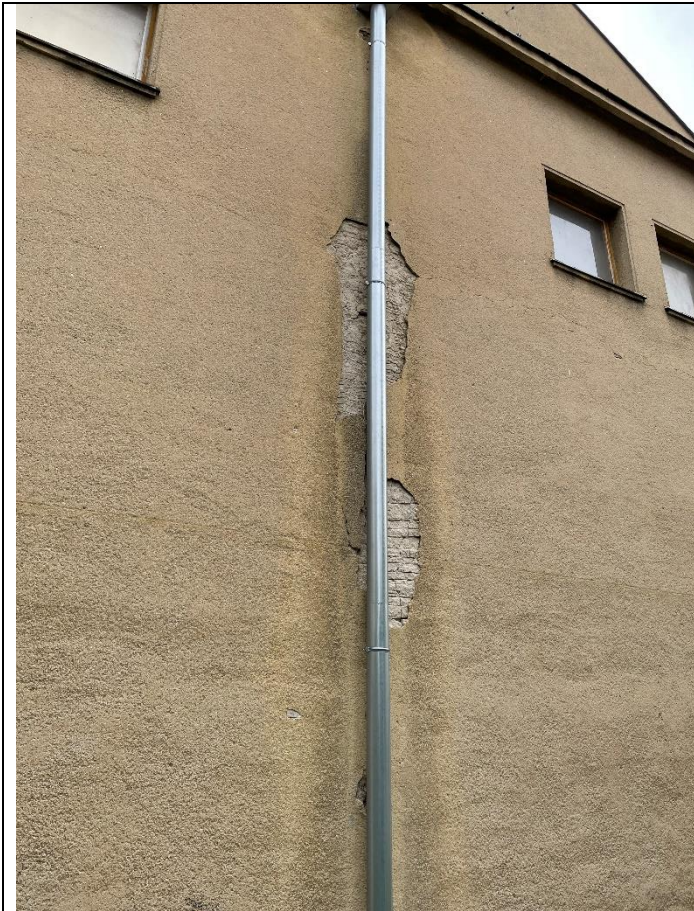
Opadaná omietka vplyvom pôsobenia zrážkovej vody z poškodeného dažďového zvodu. Pri obhliadke zistené, že dažďový zvod je opravený

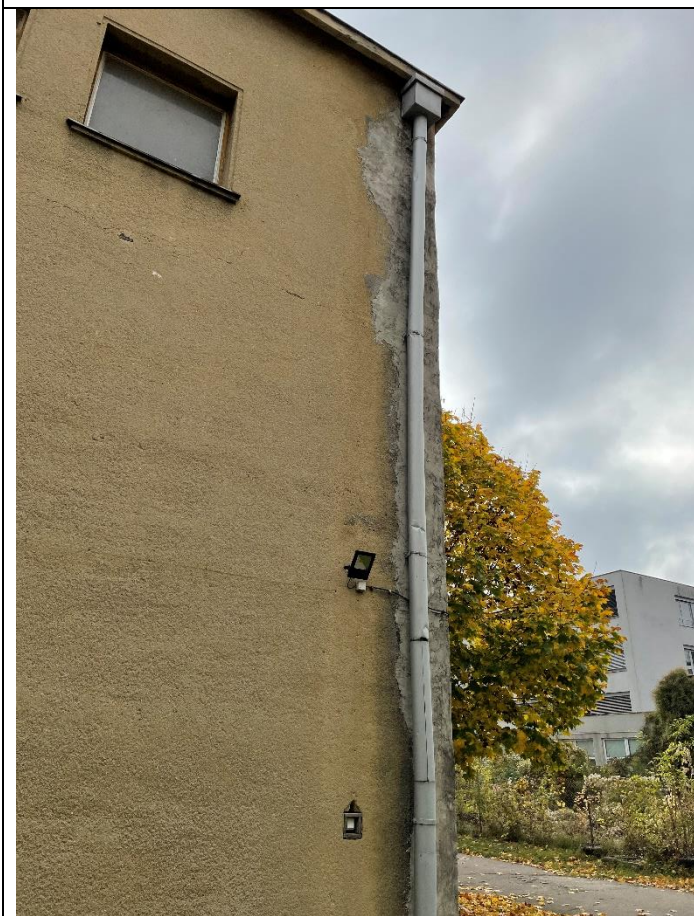
Opadaná omietka vplyvom pôsobenia zrážkovej vody z poškodeného dažďového zvodu. Pri obhliadke zistené, že dažďový zvod je opravený

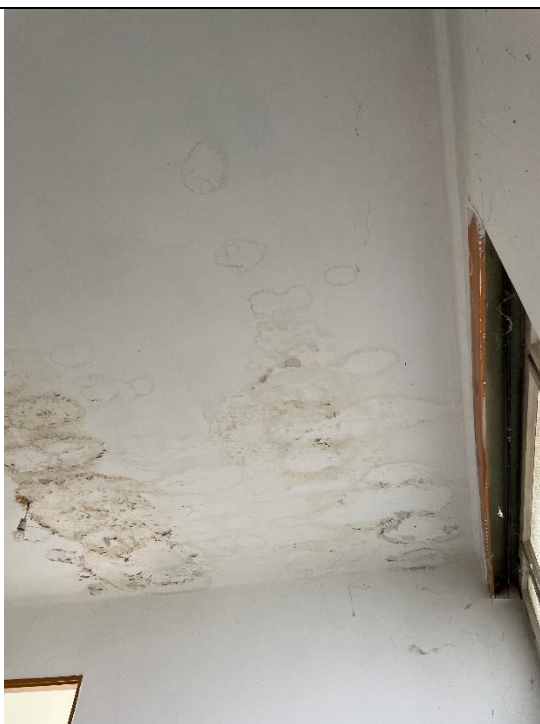
Zavlhnutie stropnej konštrukcie v byte správcu

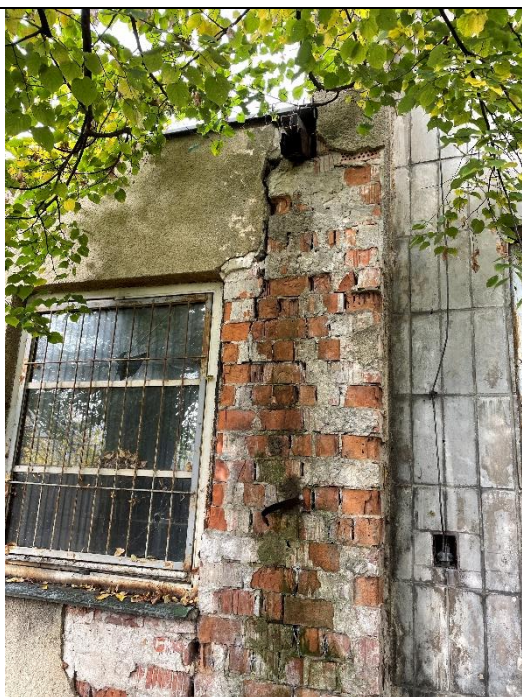
Výrazná erózia muriva a zvislá trhlinka cez celú šírku muriva až do interiéru. Trhlinka sa otvára smerom nahor, to naznačuje možný pokles v základových konštrukciách. Je to spôsobené chýbajúcim zvislým dažďovým zvodom a pôsobením vody na stenu a základovú pôdu

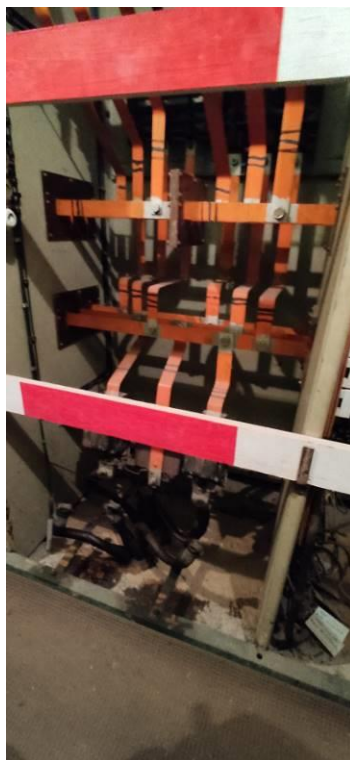
Prípojka NN je z trafostanice vedená do hlavnej NN rozvodne v suteréne objektu. Prípojka je v nevyhovujúcom stave.

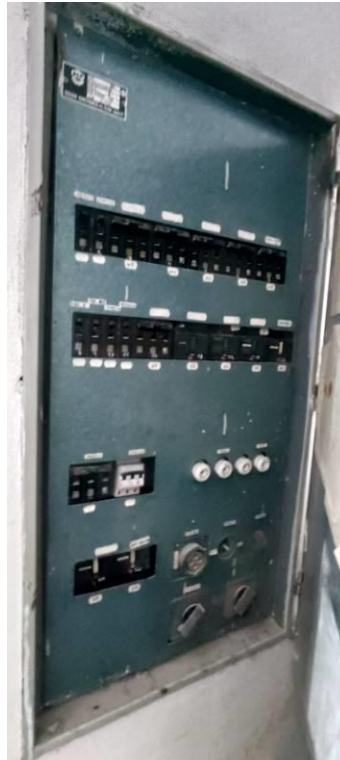
Príklad rozvádzača s poistkami, a rôznymi typmi ističov. Je zrejmé, že nové ističe boli dopĺňané dodatočne:

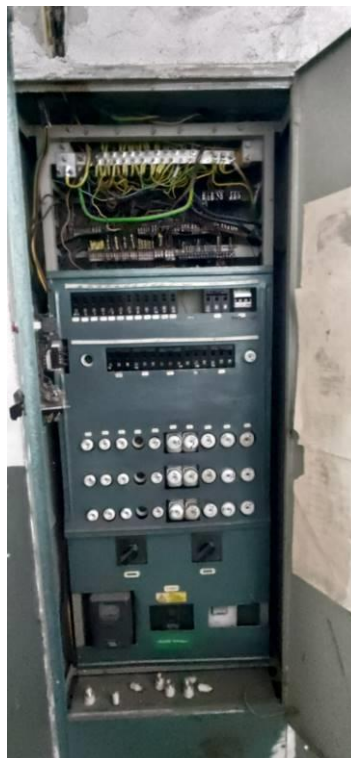
Rozvádzač s odkrytovanou časťou svoriek – rozpor s normou.

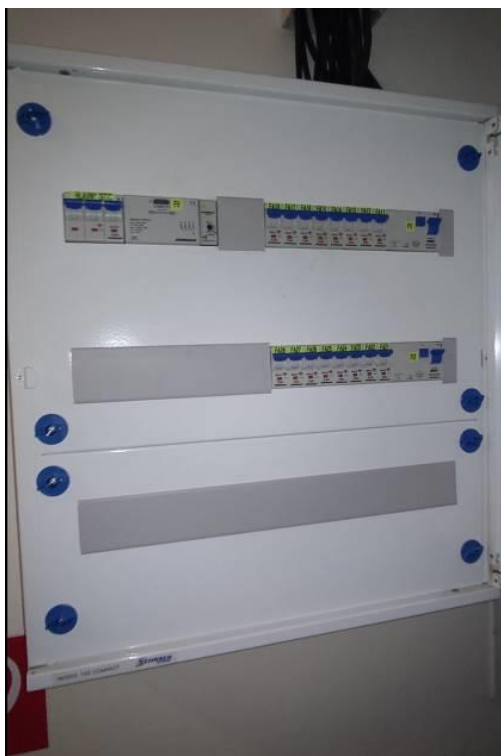
Príklad nového rozvádzača vybaveného hlavným vypínačom, ističmi, prúdovými chráničmi.
Chýba prepäťová ochrana:

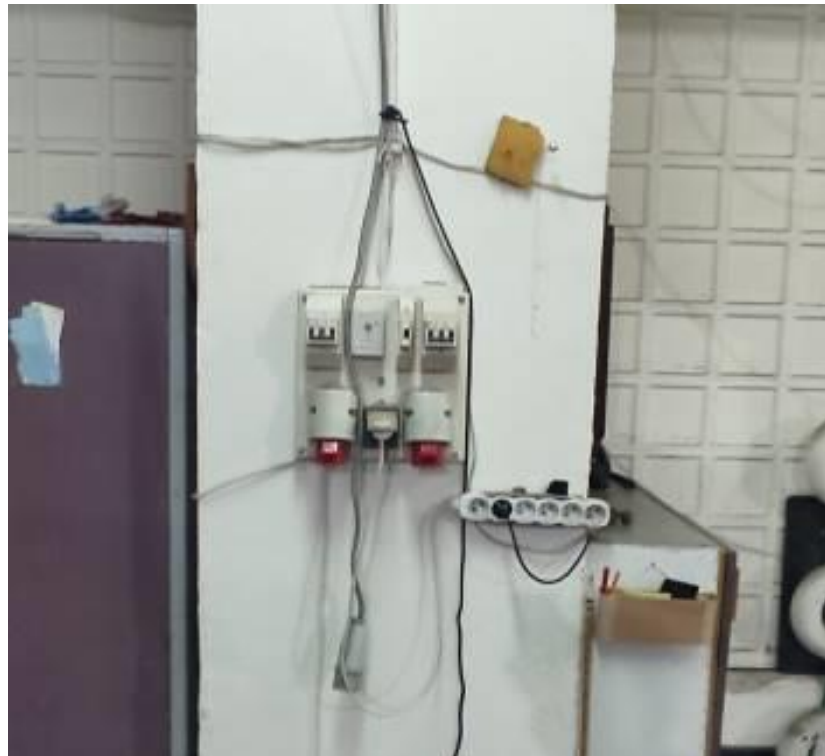
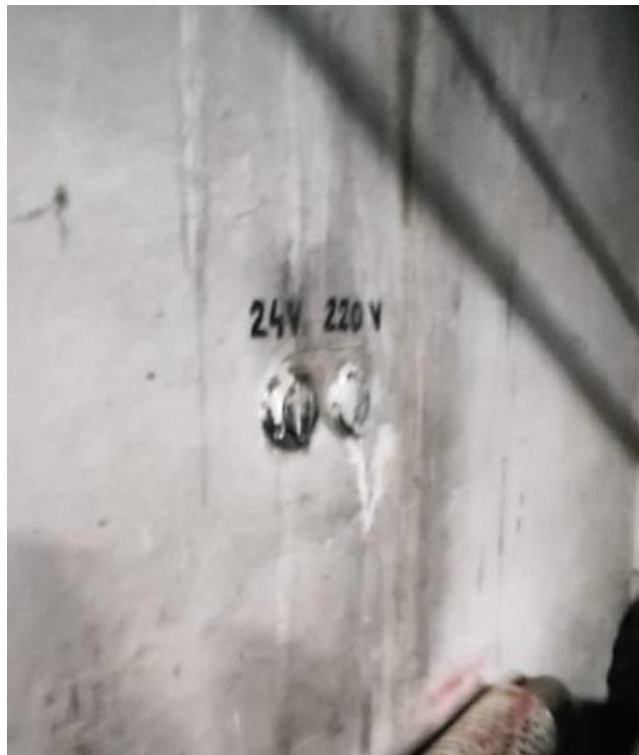
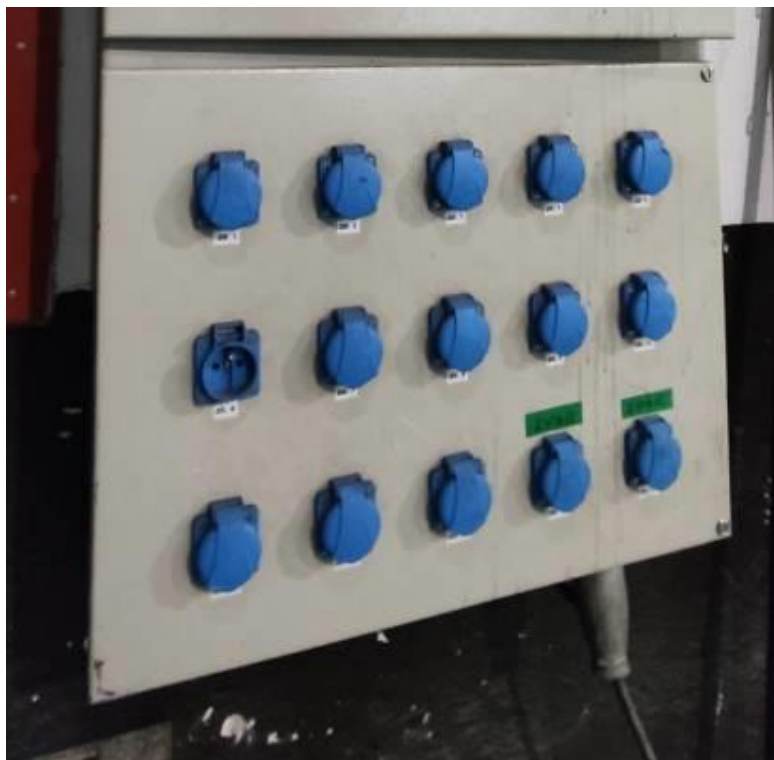
Zásuvkové rozvody v objekte sú riešené viacerými nejednotnými systémami, čo je náročné na servis a údržbu:

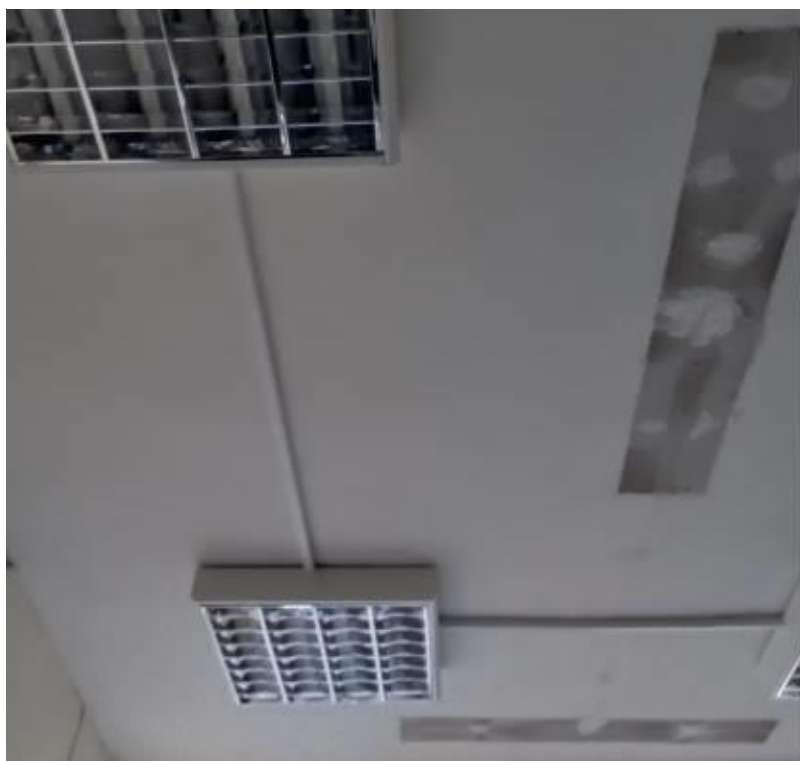
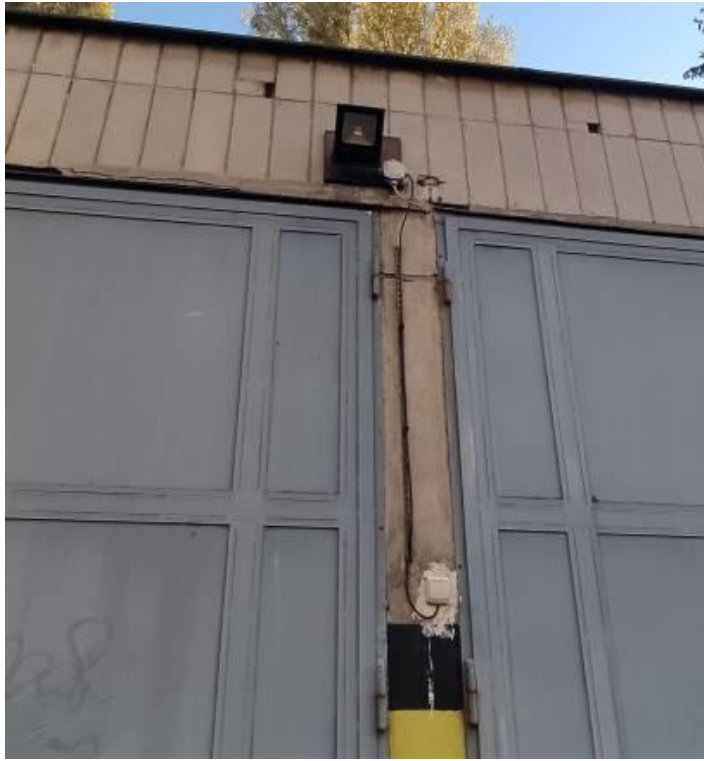
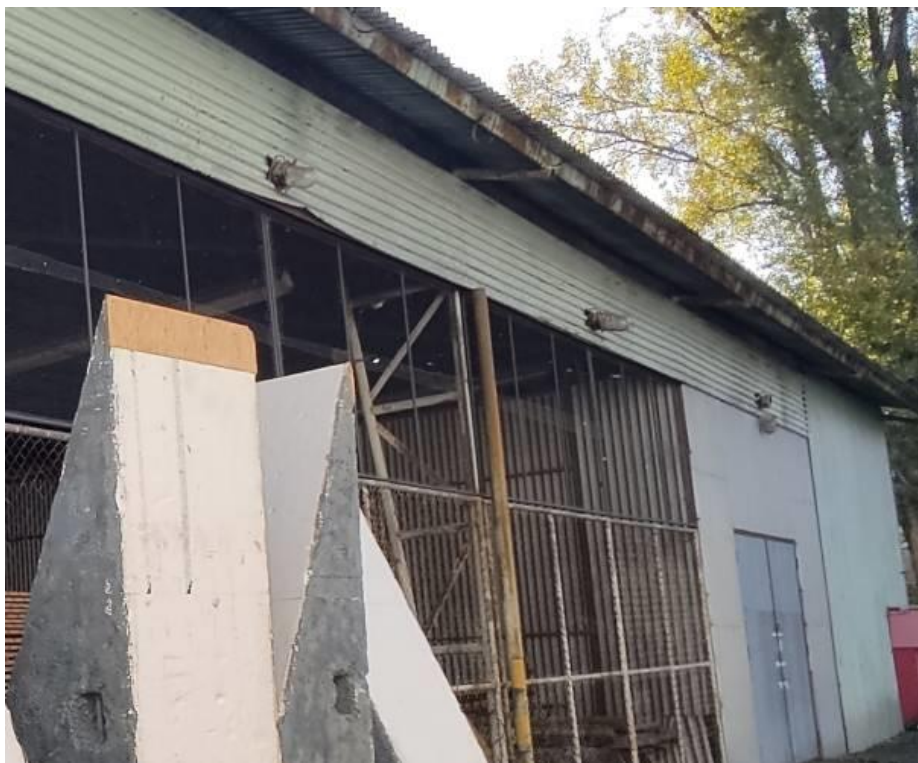
Umelé osvetlenie je tvorené svetidlami na žiarovky, žiarivky, výbojky ale aj LED. Nejednotnosť typov je náročná na servis a údržbu. Staré žiarovkové a žiarivkové svetidlá sú aj energeticky náročné.

Vzhľadom na vek elektroinštalácie a svetidiel osvetlenie väčšiny priestorov nevyhovuje v súčasnosti platným normám.
