Investor:
Slovenské národné divadlo
Pribinova 17
819 01 Bratislava

Generálny projektant:
JFcon, s. r. o.
Družstevná 942/6
03101 Liptovský Mikuláš

PASPORTIZÁCIA TECHNICKÉHO STAVU BUDOV UMELECKO – DEKORAČNÝCH DIELNÍ SND

PASPORT TECHNICKÉHO STAVU BUDOV UMELECKO – DEKORAČNÝCH DIELNÍ SND

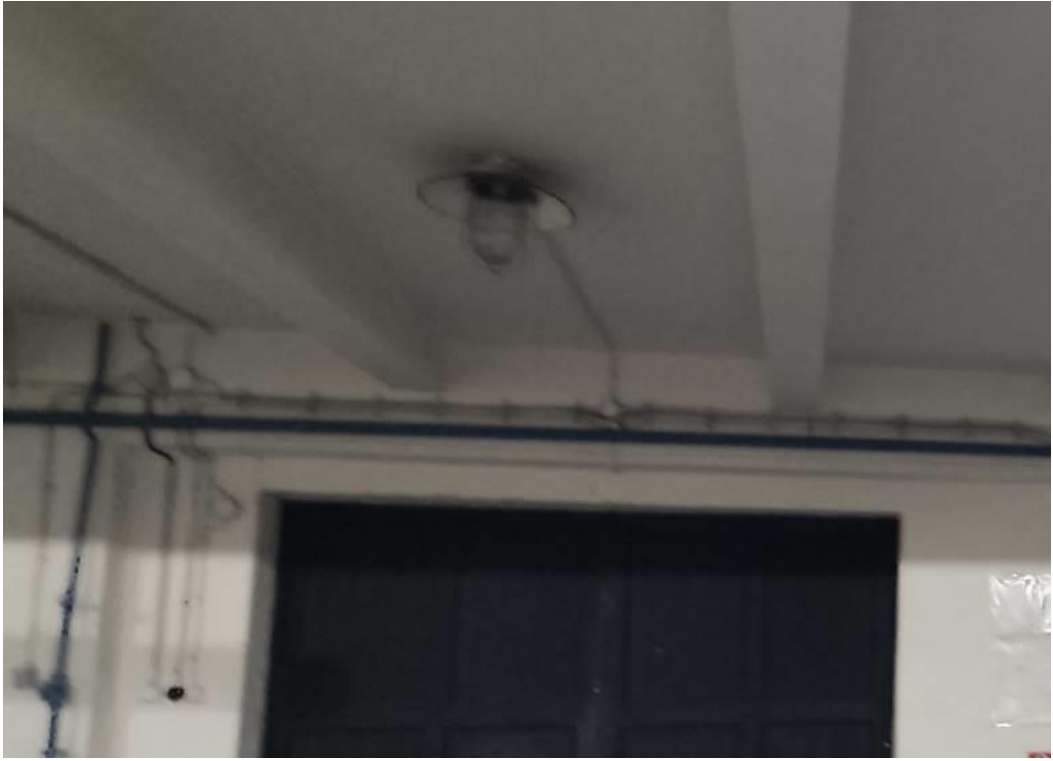
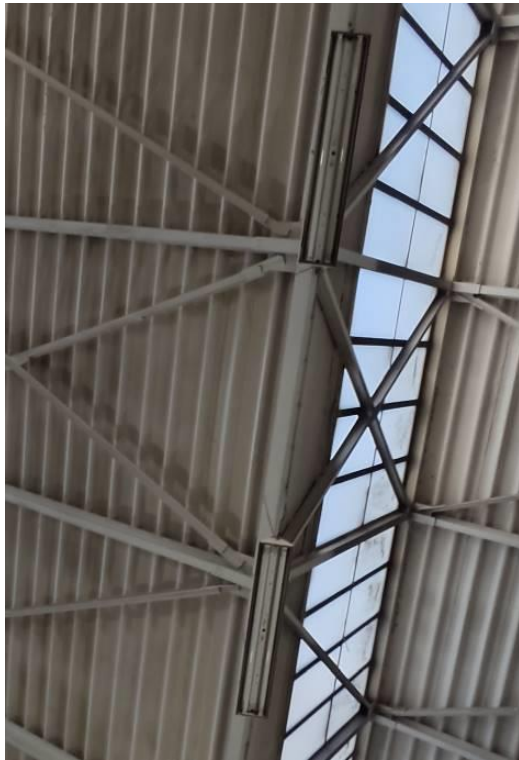
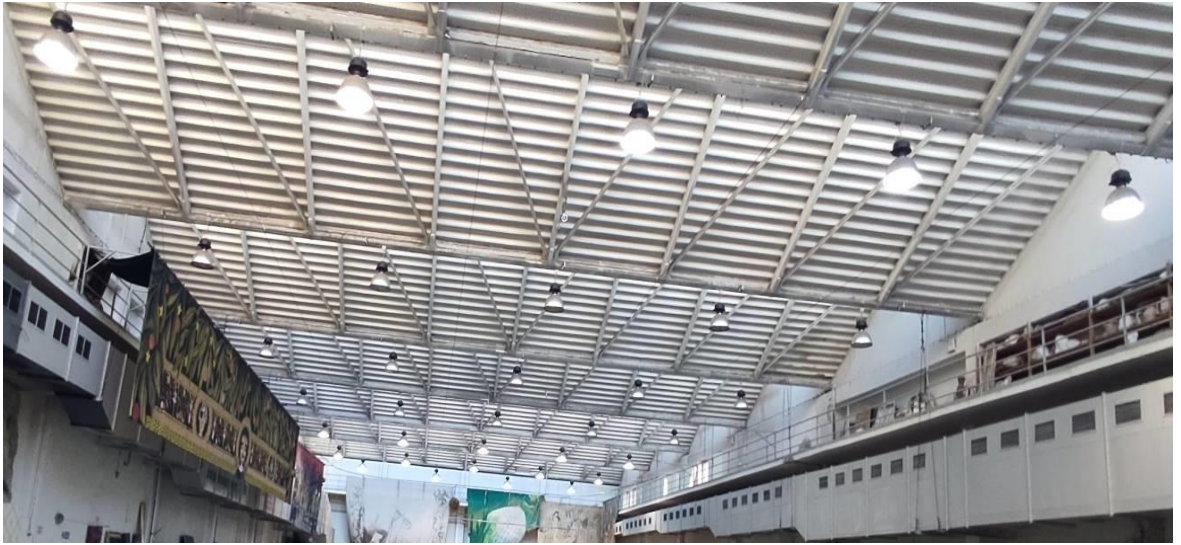
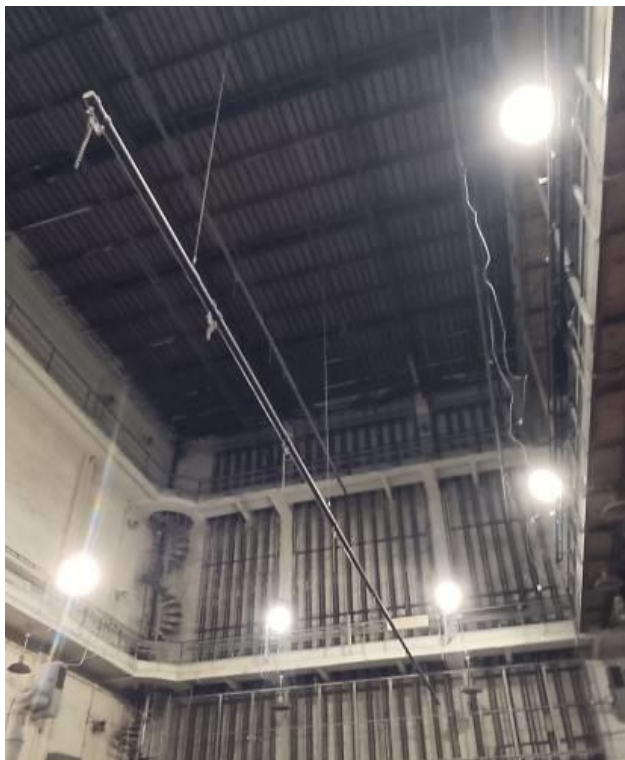
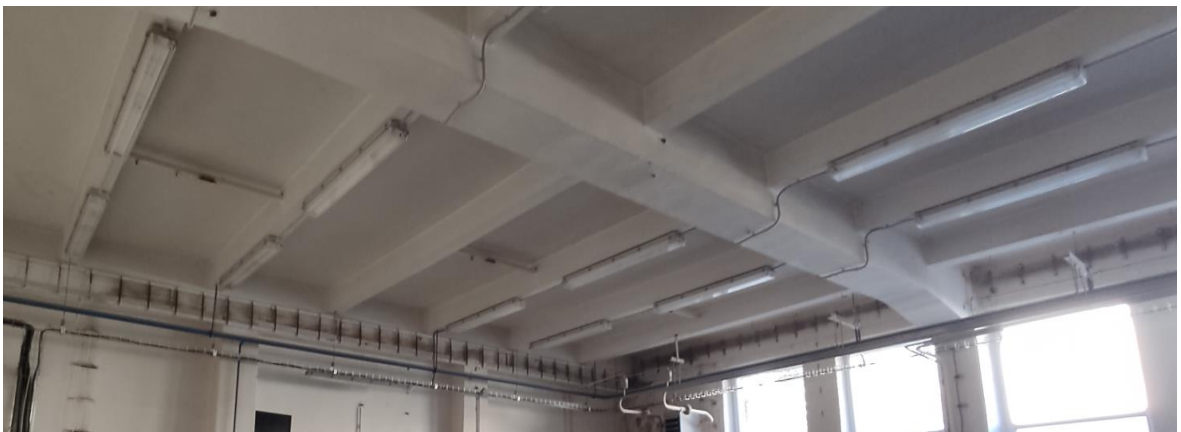
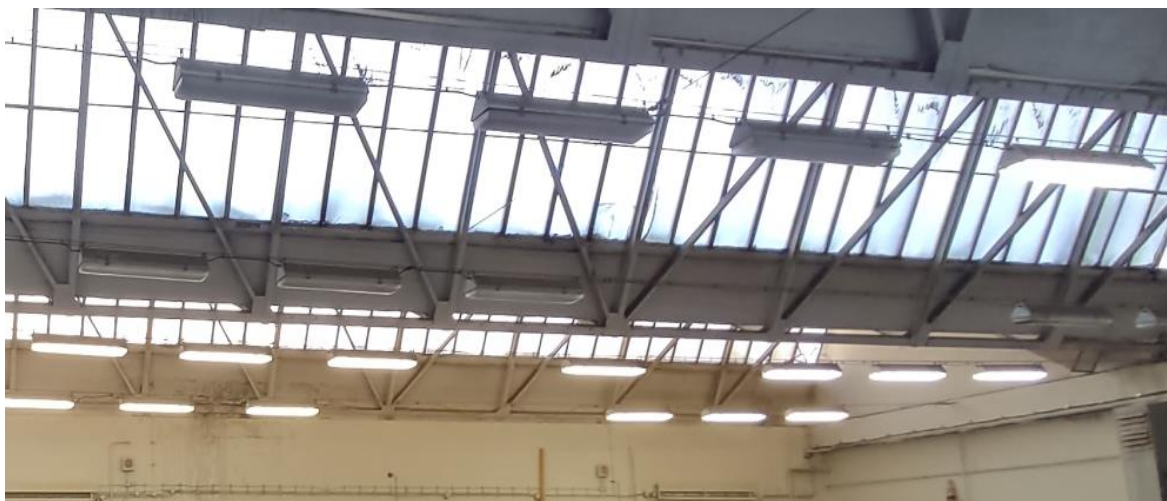
Osvetlenie únikových ciest absentuje vo väčšine priestorov.

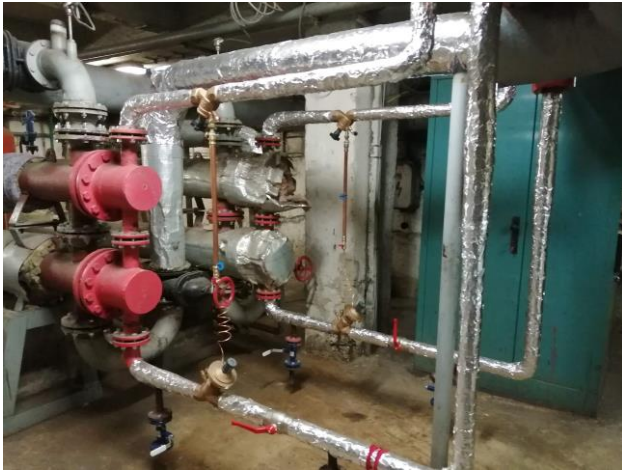
Obr. Napojenie výmenníkov tepla pre ÚK – primárna strana

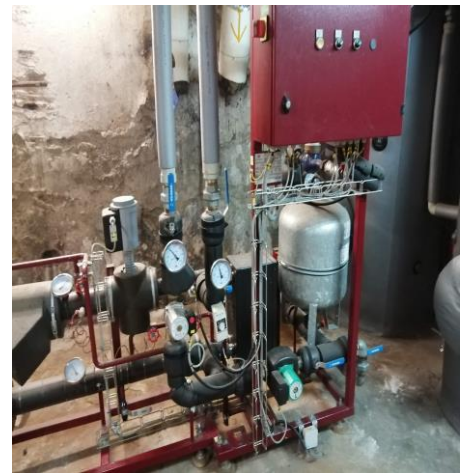
Obr. Modul prípravy TÚV

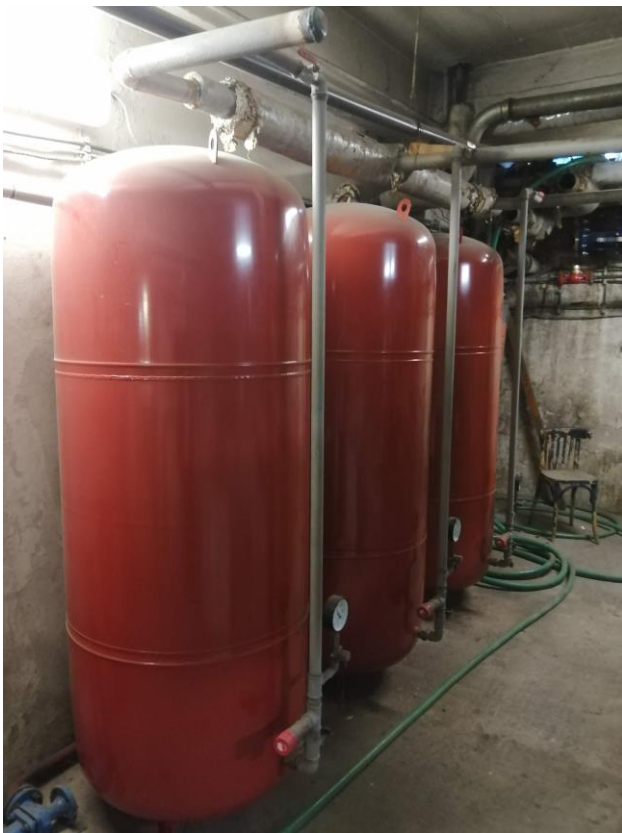
Obr. Membránové expanzné nádoby

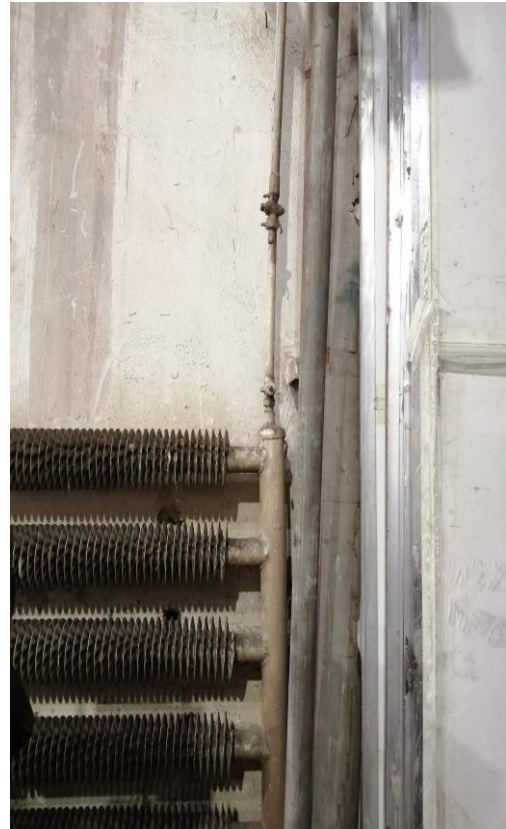
Obr. Pripojenie vykurovacieho registra

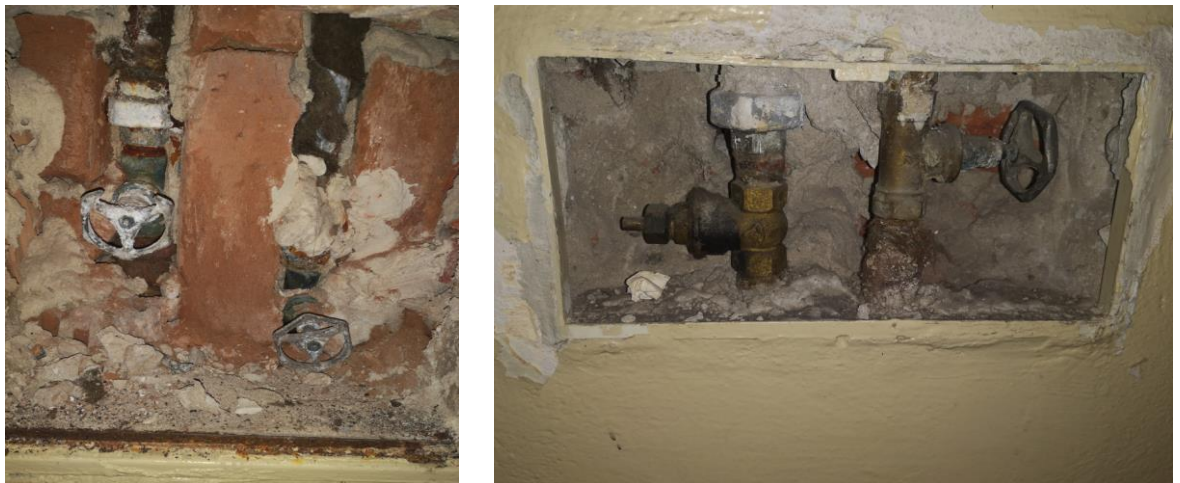
Obrázok č.2 – stúpacie potrubia v stene

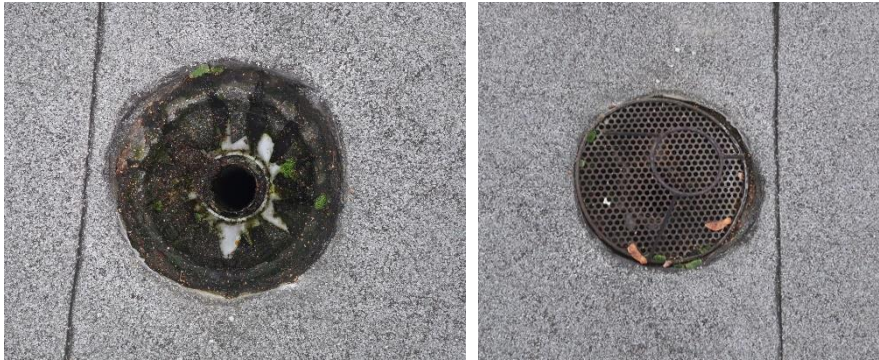
odkanalizovaná vnútornými dažďovými potrubiami. Strešné vtoky na strechách sú zrealizované len tak, že na ukončenom potrubí je svojpomocne vyrobená mriežka, vid' obrázok č.3. Vnútorné stúpacie potrubia dažďovej kanalizácie sú v celom rozsahu z pôvodných liatinových rúr, na všetkých stúpacích potrubiach chýba čistiaci kus nad podlahou 1.NP. Čiže tieto stúpacie potrubia sa nedajú čistiť a servisovať.

Obrázok č.3 – strešný vpust

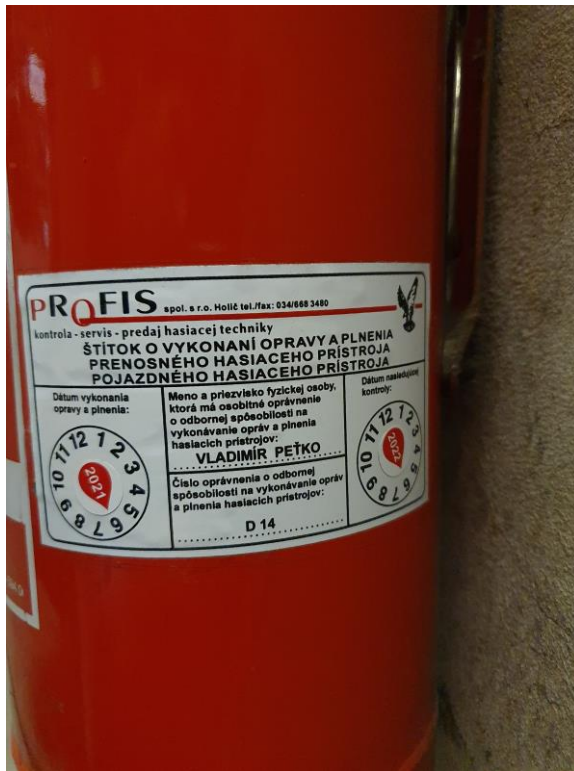
- v rámci jestvujúcich požiarneho zariadení (PHP, vnútorné hydranty C52) je prevažujúce % prípadov po platnosti revízie (niekoľko mesiacov až rokov), vid'. fotografie nižšie

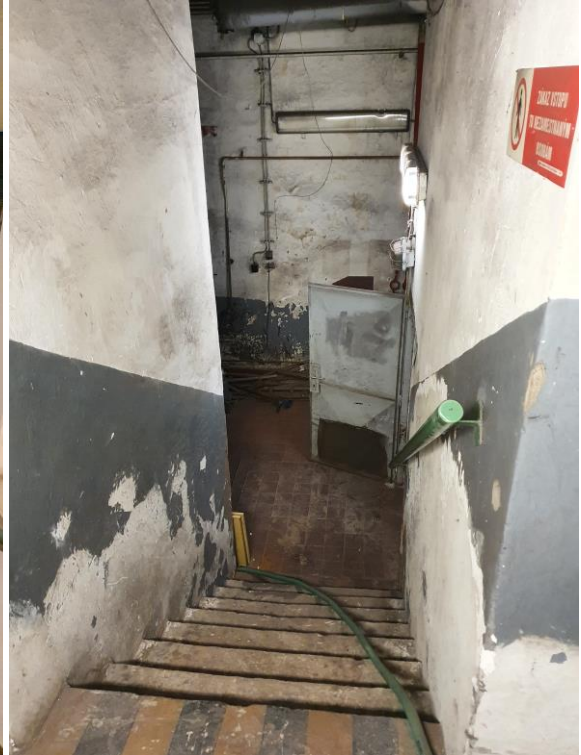
- podzemná časť stavby nie je požiarne oddelená od nadzemnej, čo je vidieť z obrázkov nižšie, vzhľadom na veľkosť, členitosť a účel priestorov v podzemnom podlaží je predpoklad, že by malo byť požiarne oddelené, od nadzemných podlaží, taktiež nie je možné preveriť bez projektovej dokumentácie,
